**Vertrags-Nr.2-231.2-LWK/15(4)**

**Instandsetzung Regelbauweise Landwehrkanal:  
Teil 1 Kampfmittelsondierung  
Bericht zu den durchgeführten Baumpflegemaßnahmen**

**Auftraggeber: Wasser- und Schifffahrtsamt Berlin**

Berlin, 05.09.2008

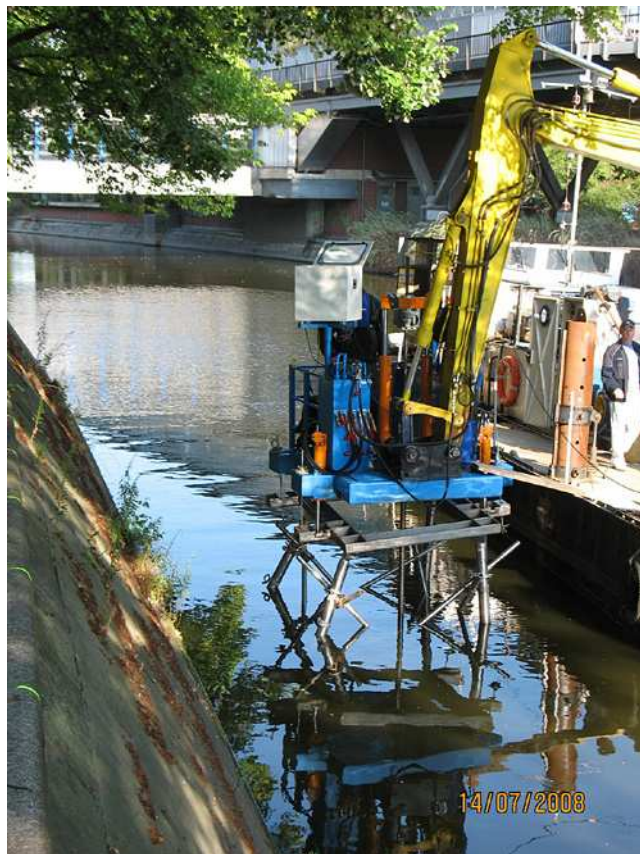
Es zeigte sich, dass ein Teil der in das Lichtraumprofil des Landwehrkanals reichenden Baumäste und -zweige die Sondierungsarbeiten nicht störten (vgl. *Abb.1*). Deshalb mussten nicht alle 22 vorgesehenen Bäume behandelt werden, sondern nur 19. Hier wurden erfolgreich Seitenäste (ab 3. Ordnung) und Zweige durch Seilbindearbeiten nach oben oder zum Ufer hin gezogen. Wo die Seilbindung zu Astbrüchen geführt hätte, wurden stattdessen Rückschnitte durchgeführt.

Abb.1: Arbeitsabstand und erforderliches Lichtraumprofil während der Kampfmittelsondierung.

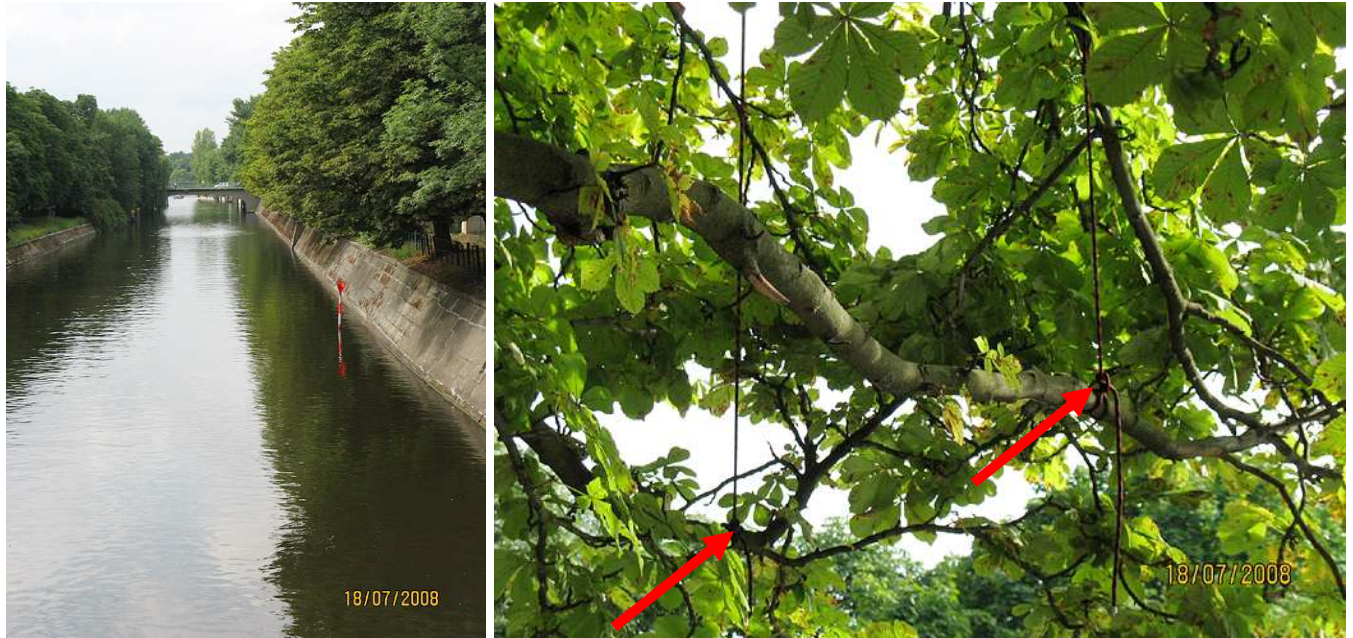
Es wurden Zweige und Äste von 7 Rosskastanien zurück gebunden oder zurück geschnitten (nur dünne Zweig-Girlanden) – ohne nachhaltige Schäden an den Bäumen.

Abb.2: Corneliusufer mit leichtem Zweigüberhang und Hochbindung störender Äste und Zweige.

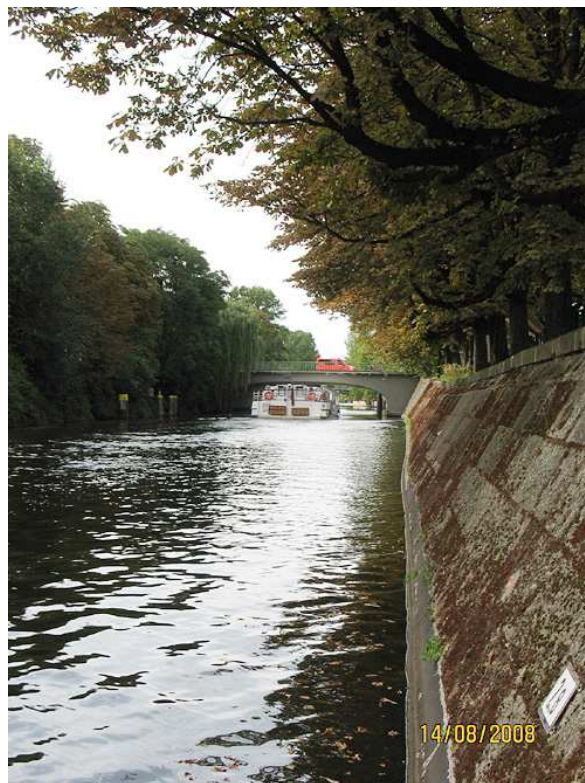
Abb.3: Zustand des Uferabschnitts nach Beendigung der Maßnahmen: hier sind nur geringe Rückschnitte und allerdings erneute Bindearbeiten während der geplanten Spundwandarbeiten erforderlich.

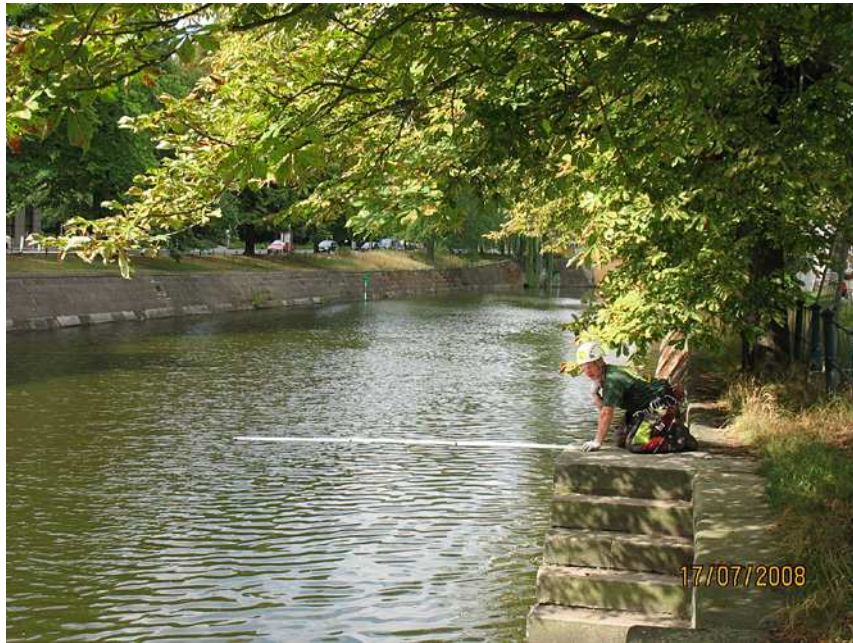
Abb.4: Abstandsmarkierung zur Bemessung des Lichtraumprofils für die Arbeitsplattform.

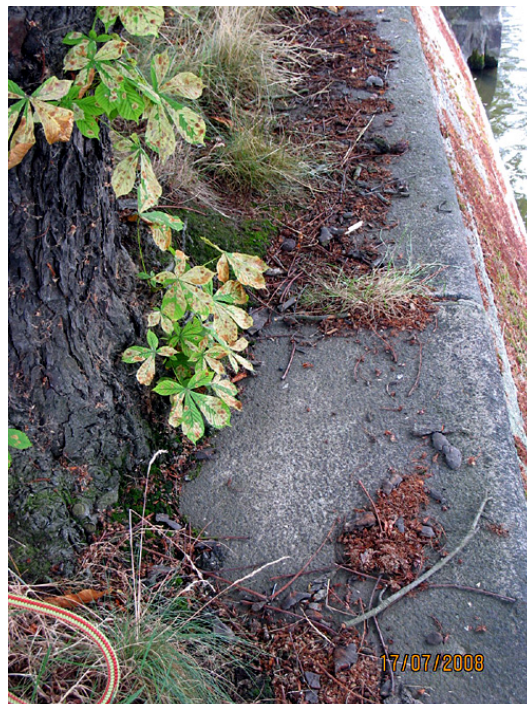
Teilweise befindet sich die jeweilige Stammbasis sehr nah an der Granitabdeckplatte der Ufermauer (s. Abb.5). Falls diese zu Sanierungszwecken abgehoben werden muss, ist ein schonendes Vorgehen in Handarbeit notwendig, weil sonst die Holzschädigung zu einer nachfolgenden Fäule und Instabilität der Rosskastanien führen dürfte. In Einzelfällen (nach Vor-Ort-Besichtigung) müsste ggf. auch eine Baumfällung in Erwägung gezogen werden. Für die geplanten Spundwandarbeiten sind nur geringe Rückschnitte und erneute Bindearbeiten erforderlich.

Abb.5: Enger Kontakt zwischen Stammfuß und Abdeckplatte.

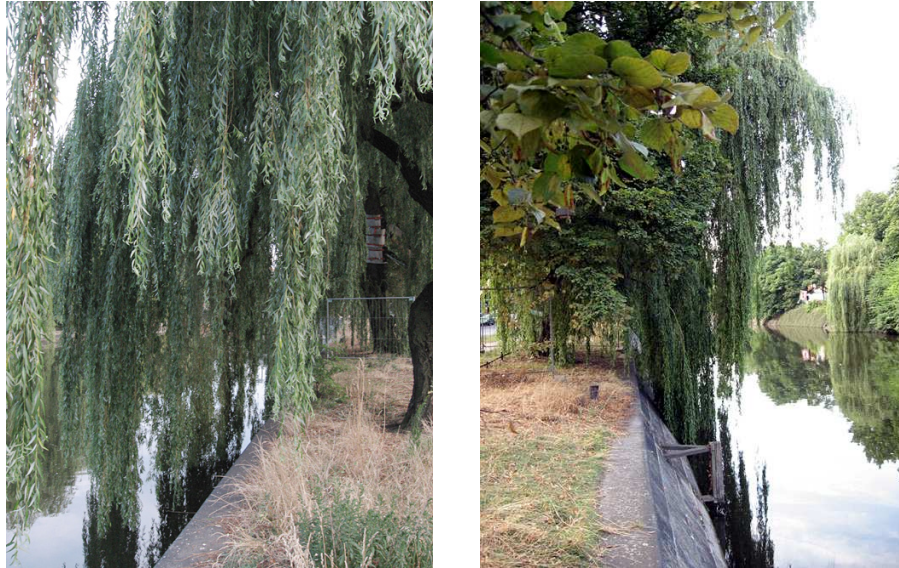
Es wurden Zweig-Girlanden von 2 Weiden zurück gebunden oder zurück geschnitten ohne nennenswerten Eingriff in die Holzsubstanz. Baum Nr.“16“ (68) steht außerhalb der Umzäunung, und seine Zweige mussten nachträglich zurück gebunden werden wie bei der eingezäunten Weide Nr.17 (70).

Abb.6a/b: Überhang von Zweig-Girlanden bei Weide Nr.“16“(68), links, und Weide Nr.17 (70), rechts.

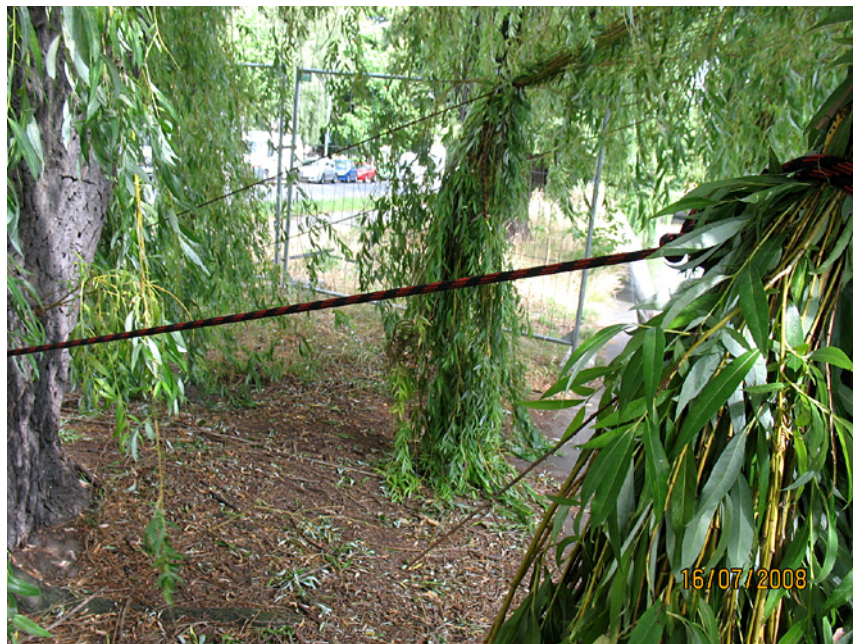
Abb.7: Rückbindung des Zweig-Überhangs zum Ufer hin.

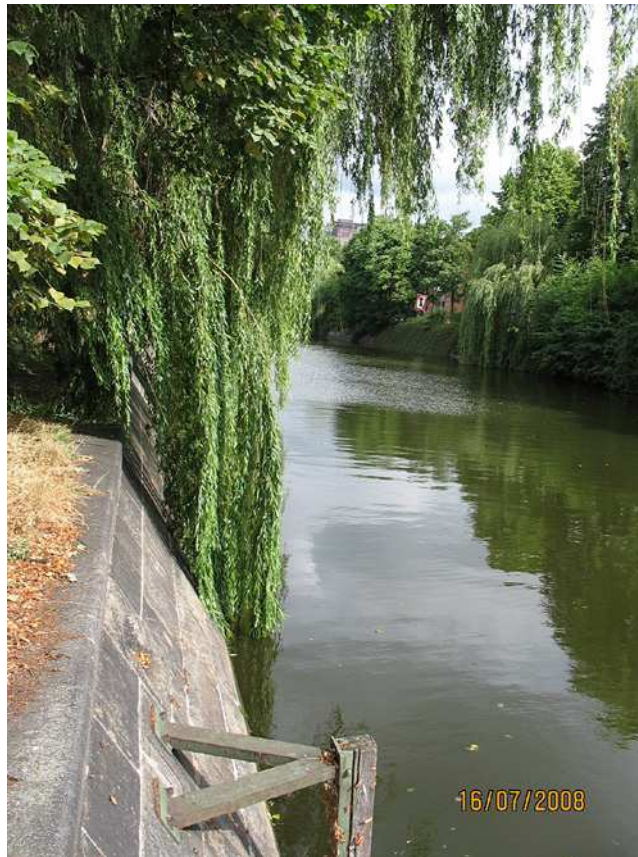
Abb.8: Nach Rückbindung hergestelltes Lichtraumprofil.

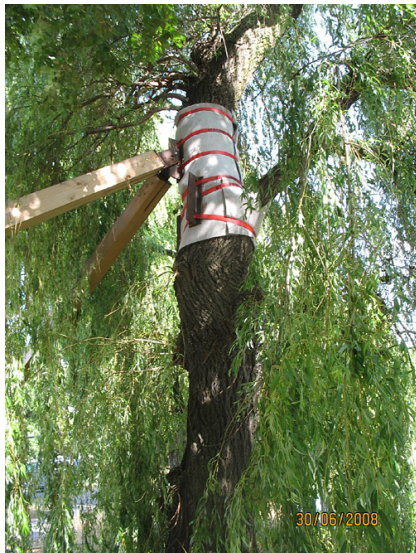
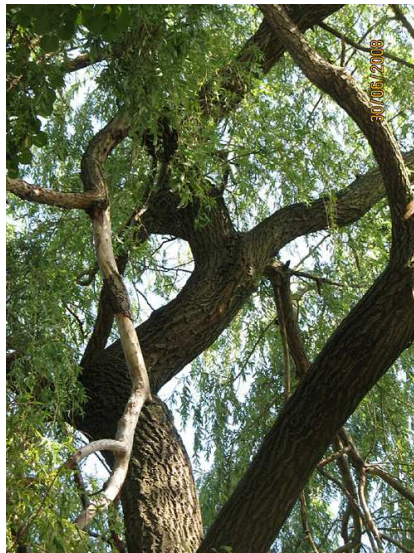
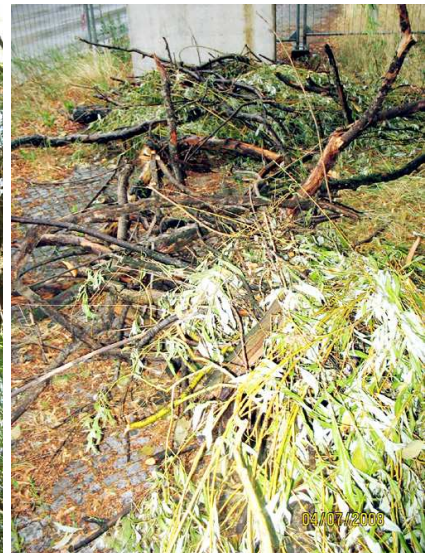
In der Weide Nr.17 fand sich oberhalb der Beton-Stahl-Holzanbindung ein beträchtlicher Totholzanteil. Aus Verkehrssicherungsgründen musste dieser umgehend entfernt werden. Die flexiblen Anbindungen mit Repschnüren während der Munitionssuche sind inzwischen wieder entfernt worden. Falls bei der Spundwandeinbringung größere Arbeitshöhen im Lichtraumprofil erforderlich werden, ist eine erneute Baumvermessung erforderlich. Das erneute Zurückbinden der Zweig-Girlanden dürfte problemlos möglich werden.

Abb.9a-c: Entferntes Totholz oberhalb der Anbindungsmanchette und aus dem gesamten Kronenbereich.

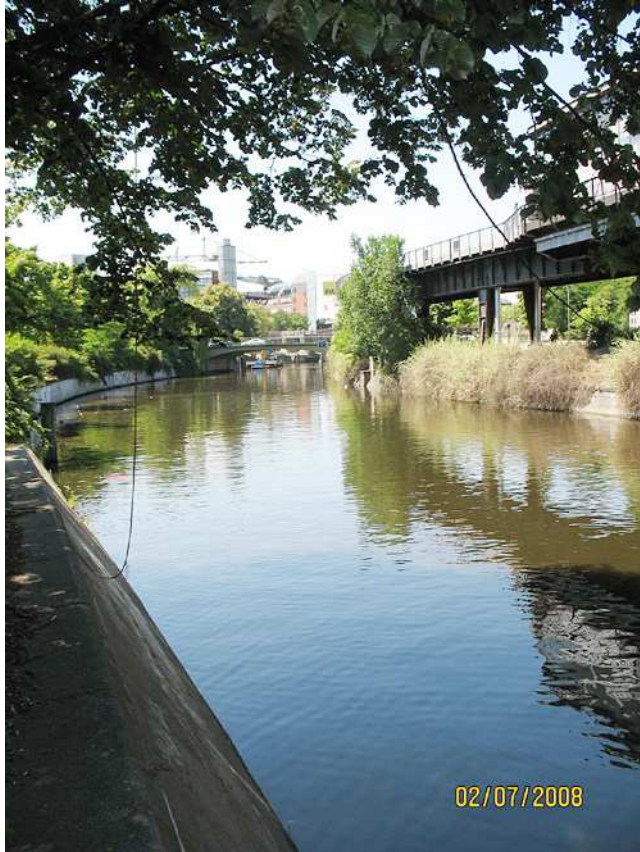
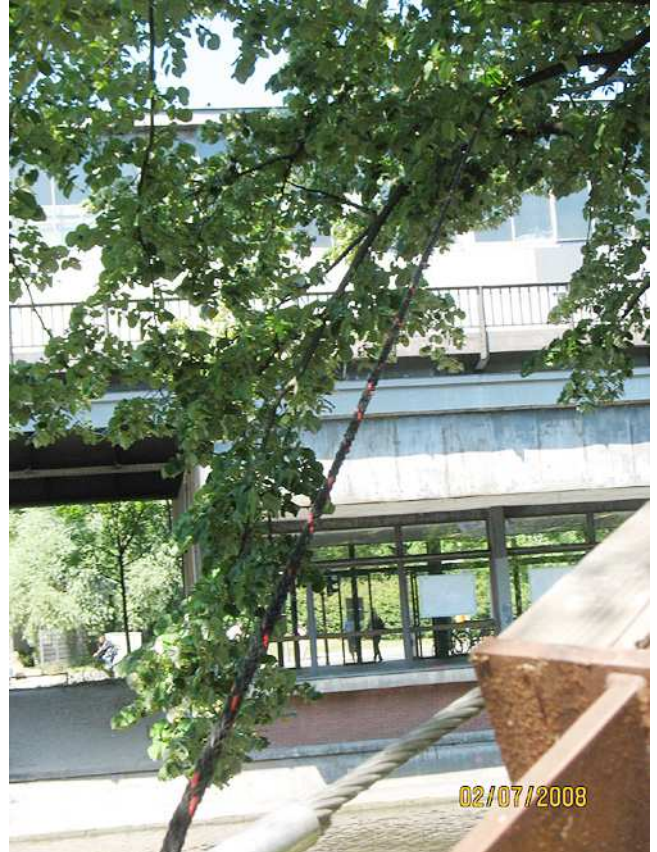
Hier stehen zwei fixierte Altbäume in Ufermauer-Nähe, davon musste aber nur bei der Silber-Linde Nr. 20 eine Rückbindung bzw. ein moderater Rückschnitt von Zweigen und Ästen (3. Ordnung) erfolgen.

Abb.10a/b: Ast- und Zweigüberhang (z.T. zurück gebunden) bei Silber-Linde Nr.20.

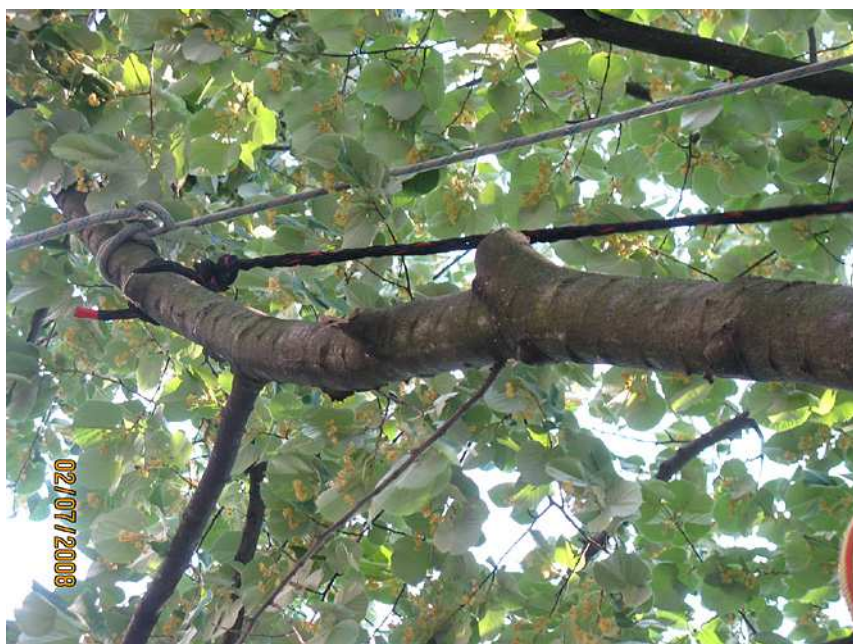
Abb.11: Hoch gebundener und seitlich eingekürzter Ast bei Silber-Linde Nr.20.

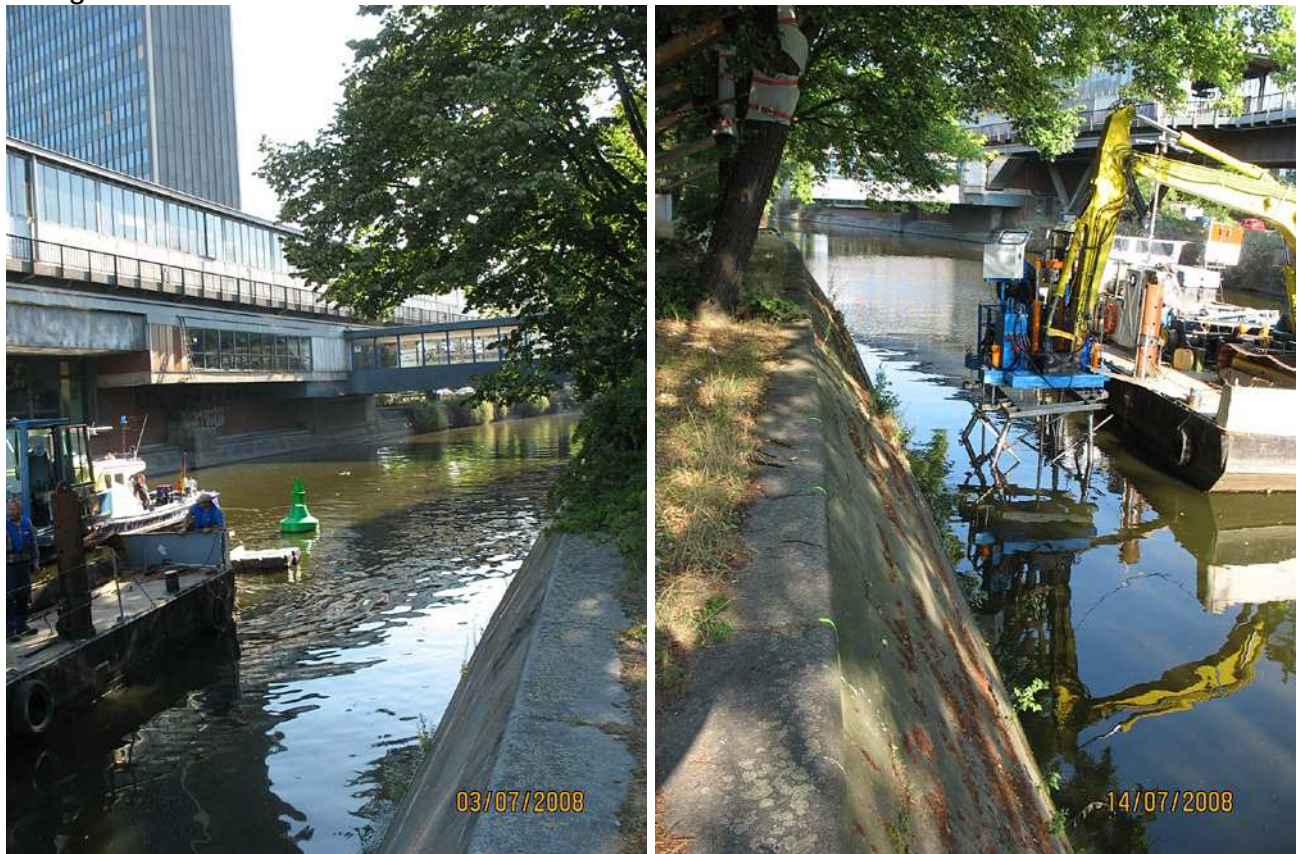
Abb.12 a/b: Arbeitsabstand zur Munitionssondierung im Kanal und Lindenzweig-Überhang.

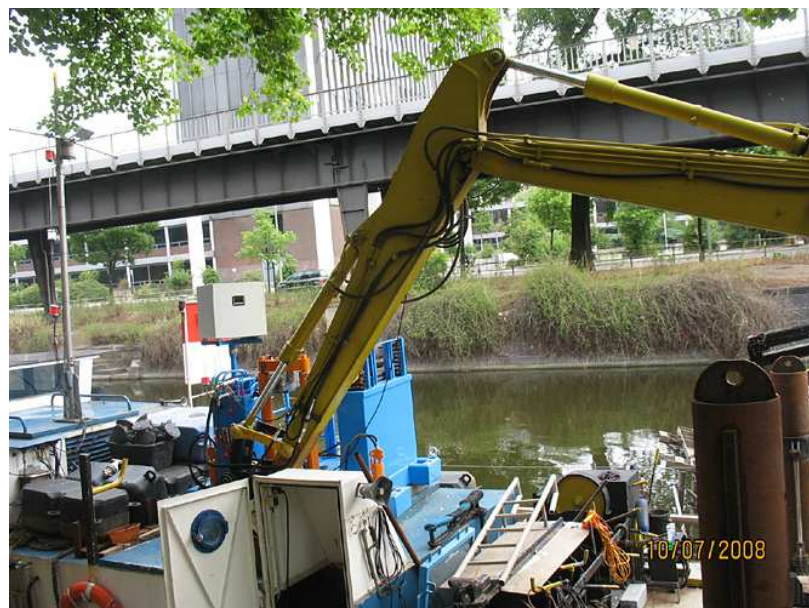
Abb.13: Hergestelltes Lichtraumprofil.
