Auftraggeber:  
Wasser- und Schifffahrtsamt Berlin  
Mehringdamm 129  
10965 Berlin

Berlin, den 04.12.2009

### Baumsicherung während des wasserseitigen Einbaus von Stahlpundwänden

#### Abschlussbericht zum Abschnitt 6 Tempelhofer Ufer

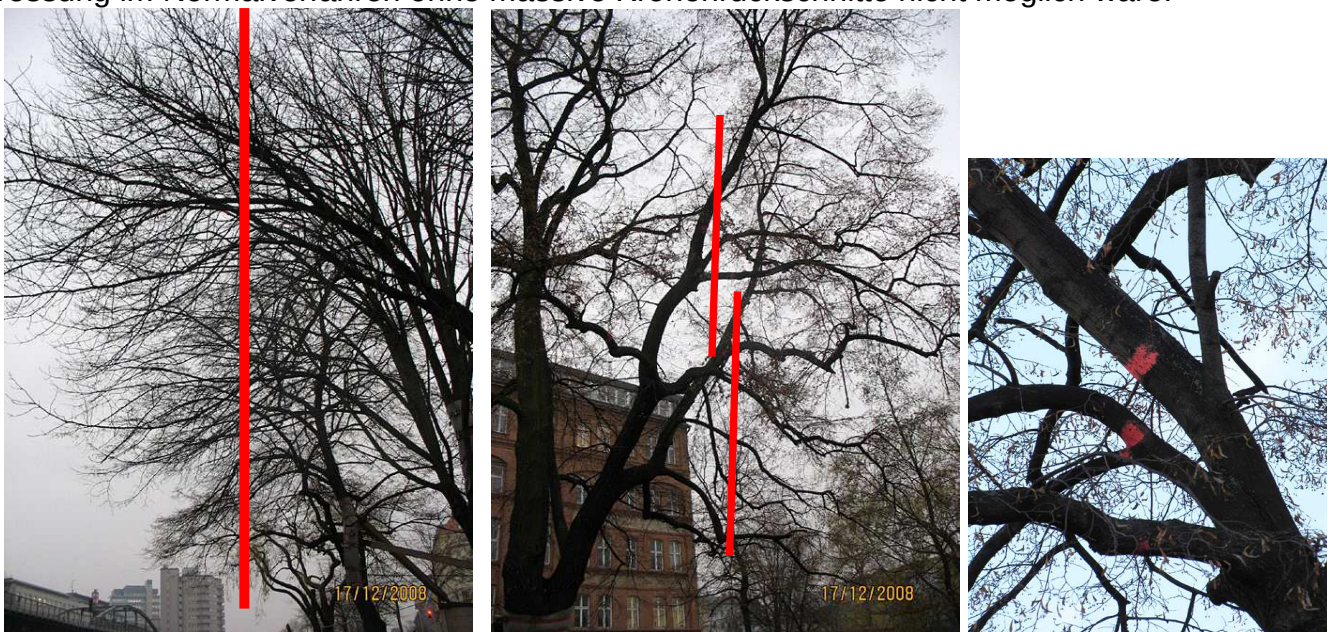
Bei den Linden am Abschnitt 6 war durch zwei unabhängige Messverfahren im Auftrag des WSA Berlin festgestellt worden, dass wegen des dichten Kronenüberhangs eine Spundbohleneinpressung im Normalverfahren ohne massive Kronenrückschnitte nicht möglich wäre.

Abb.3a-c: Beispiel für die Kronenbereiche und Starkäste der untersuchten Linden, die bei herkömmlicher vertikaler Spundbohleneinbringung aus 20m Höhe (ungekürzte Spundbohlen) hätten abgeschnitten werden müssen.

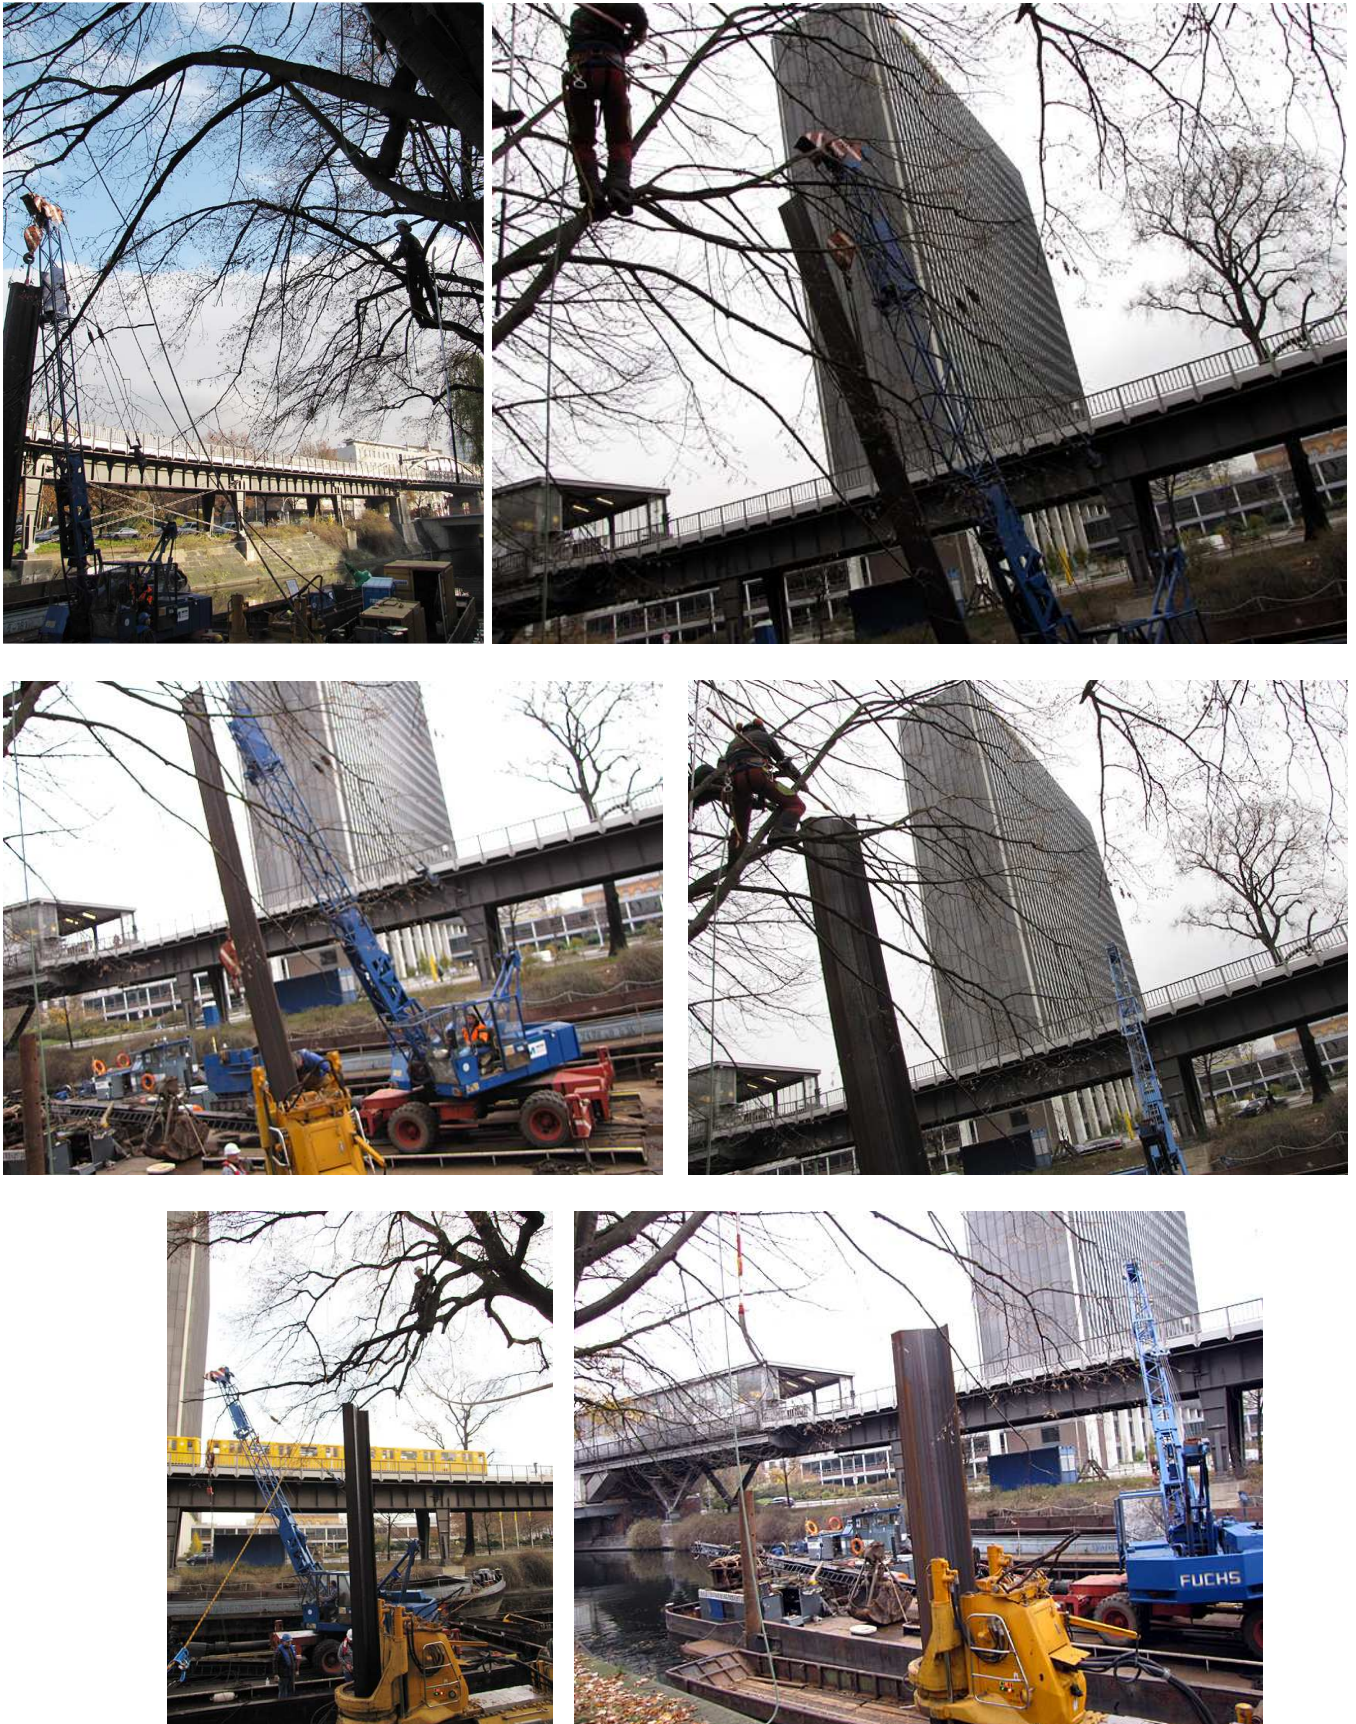
Abb.4a-f: Die Baumkletterer ziehen die störenden Äste bei der Einschwenkung und beim Einpressen der Spundbohlen aus dem Arbeitsfeld, ohne dass Äste oder Zweige zurück geschnitten werden müssen.

Außerdem wurden flexible Seile und Repschnüre an störenden Ästen befestigt und vom Land aus beim Einschwenken der Bohlen weggezogen (vgl. Abb.4-5).

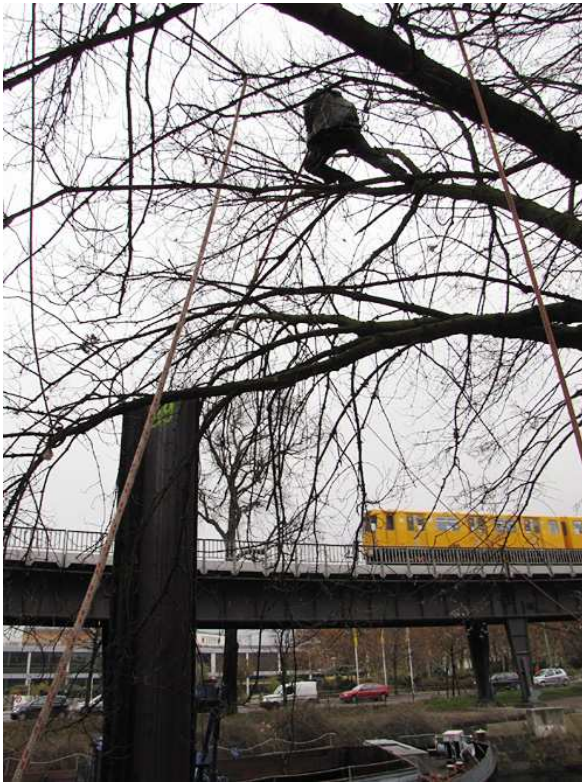
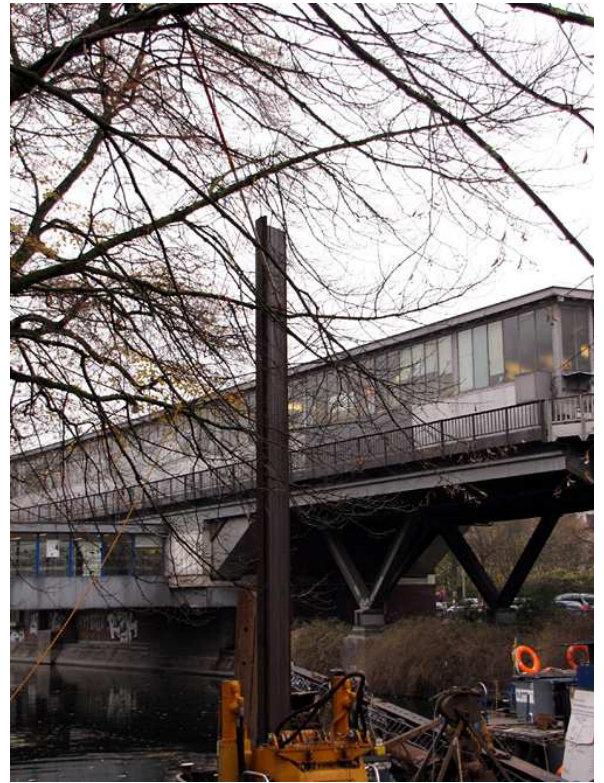
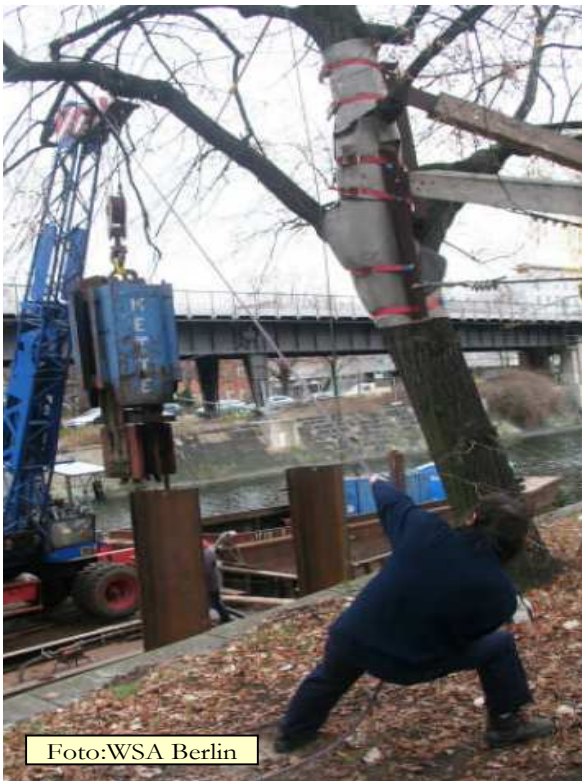
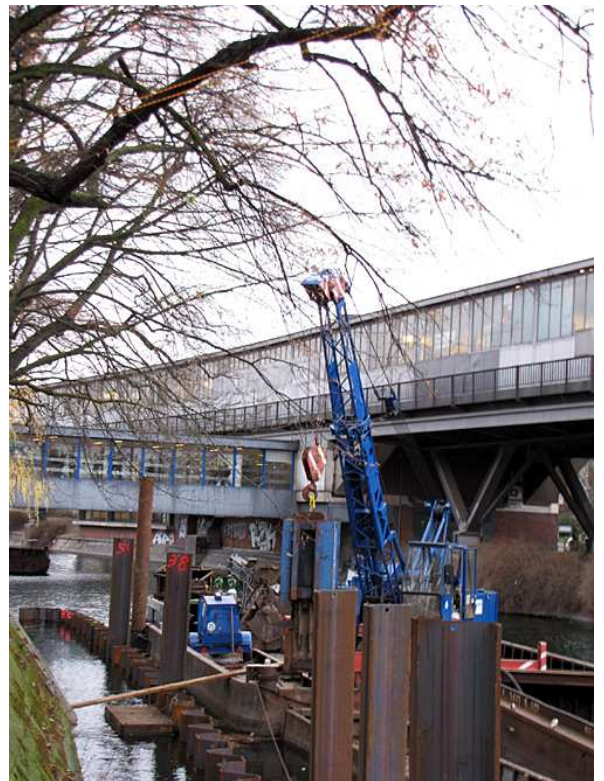
Abb.5a-d: Von den Baumkletterern angeseilte störende Äste werden bei der Einschwenkung sowie beim Einpressen bzw. Rammen der Spundbohlen zusätzlich vom Ufer aus weg gezogen.

Beim Einschwenken der Spundbohlen wurden insgesamt nur sehr wenige Schwachäste sowie zwei Grobäste verletzt, sodass der gesamte Kronenüberhang erhalten blieb (vgl. *Abb.5d*, *Abb.10-11*). Insgesamt konnten mehr 8,4m lange Bohlen eingebracht werden als geplant. Es wurde keine Bohle unter 6m Länge benötigt. Nur 5 der 6m-Bohlen bedurften aus statischen Gründen eines Aufständerns um 2,50 m lange Teilstücke, die mit dem Seilbagger Fuchs F144 am 20.11.09 unter den Bäumen eingereicht wurden.

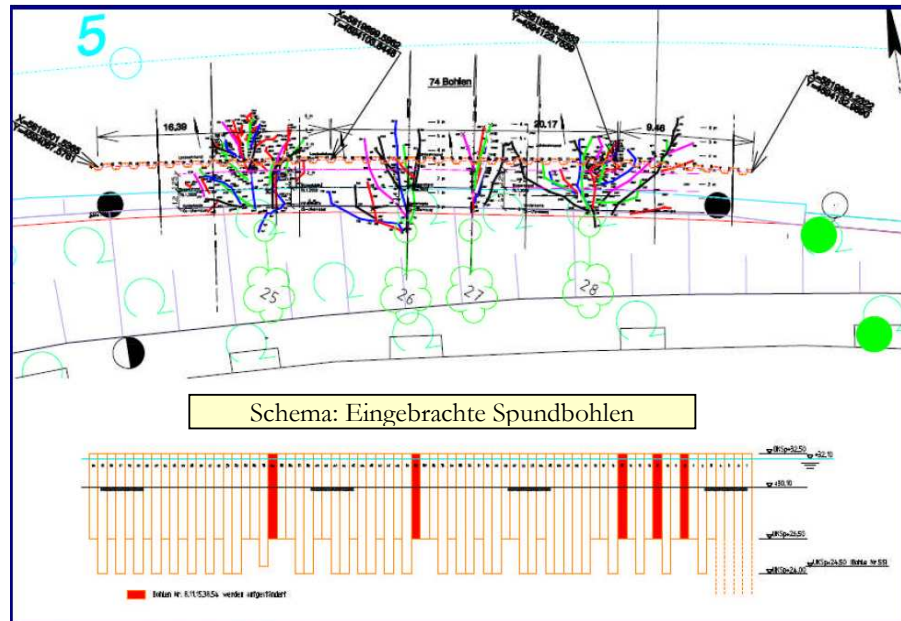
Staffelrammplan (Skizze: WSA Berlin)

Abb.6: Skizzierter Kronenüberhang, eingebrachte Spundbohlen und rote Markierung der wenigen zu rammenden Bohlen.

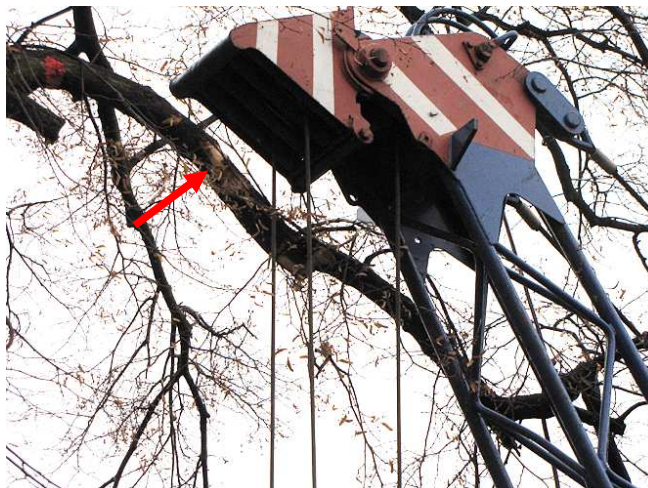
Bei den **Rammungen** dieser fünf Spundbohlen gab es etwas größere Probleme als beim Einschwenken der zu pressenden Bohlen bei der Sicherstellung des Baumschutzes. Auch hier waren die kalkulierten Arbeitshöhen von 6m Lichtraumprofil nicht ausreichend, sondern es waren Freiräume von 8-9m unterhalb des Kronenüberhangs notwendig, die wiederum durch die oben geschilderten Baumschutzmaßnahmen hergestellt werden konnten. Allerdings kam es bei 4 der 5 zu rammenden Bohlen zu einzelnen Schwachastverletzungen, bei 2 Starkästen wurde die Rinde verletzt. Beim größeren Starkast der Linde Nr.25 wurde die Verletzung fachgerecht nach ZTV BAUMPFLEGE mit einer lichtundurchlässigen Spezialfolie verbunden, um das Rinden-bildende Kambium zu schonen und das Kalluswachstum zur Wundüberwallung anzuregen. In Abwandlung des üblichen Verfahrens wurde die Folie wegen der beginnenden Frostperiode zunächst vollständig um den Ast gewickelt; im Frühjahr 2010 wird die Folie nach der Frostperiode auf die eigentliche Wundstelle vermindert. Durch die schnelle Wundversorgung innerhalb von 2 Stunden (eine in der Nähe ansässige Baumpflegefirma – Wildwuchs GmbH – konnte das notwendige Material zur Verfügung stellen) ist die Ausheilung dieses Schadens sehr wahrscheinlich. Der zweite betroffene Ast ist schmaler und dürfte den Rindenschaden ohne Hilfsmittel ausheilen.

Abb.7: Vom Ausleger-Kopf beim Rammen tangierter Starkast mit Rindenverletzung; der Schaden entstand, weil der Ausleger beim Rammen in Vibration gerät und dadurch die Rinde von Ästen aufscheuern kann.

Hinsichtlich der Rammarbeiten wären in Zukunft noch Verbesserungen zum bestmöglichen Baumschutz möglich, um Astschäden zu vermeiden. Unter Baumkronen wäre es bei der Sanierung der Ufermauern des Landwehrkanals am günstigsten, wenn auf die Rammtechnik ganz verzichtet werden könnte.

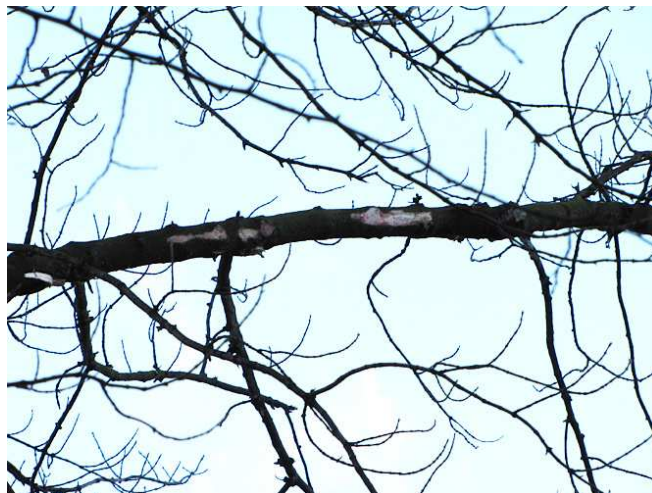
Abb.9: Rindenschäden während des Rammens an einem Ast der Linde Nr.26.

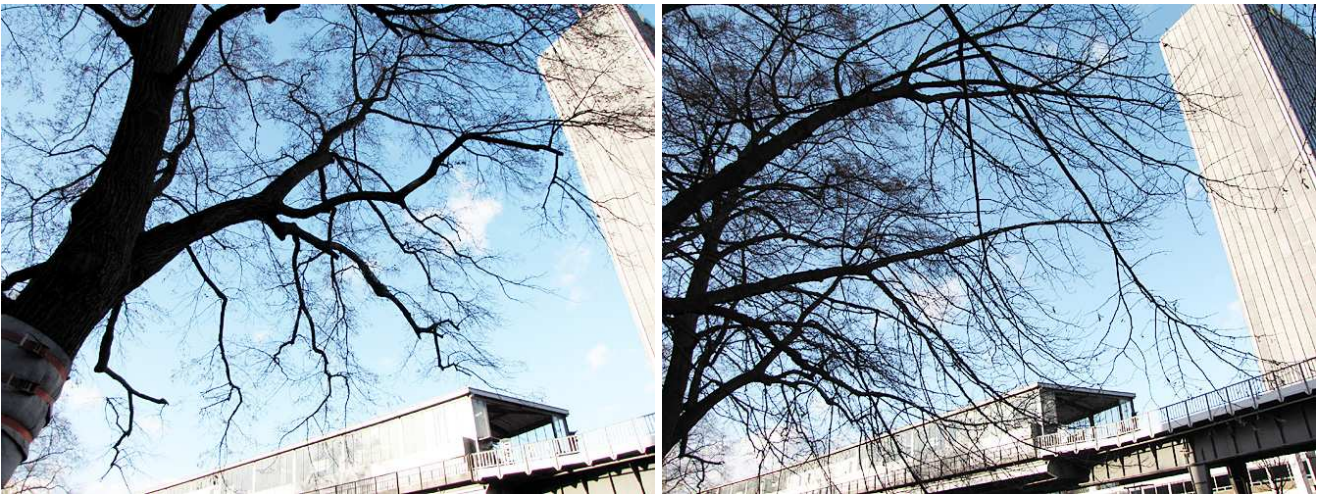
Bei diesem Projekt war es durch den teilweisen Einsatz verkürzter Spundbohlen und durch eine simultane Arbeitsweise möglich, die Kronen der Baumreihe der Linden Nr.25-28 am Tempelhofer Ufer (Abschnitt 6) in vollem Umfang zu erhalten. Dies betraf sogar Äste und Zweige, die wasserseitig in das kalkulierte Lichtraumprofil von 6m Höhe hinein ragten. Nach der Kenntnis des Sachverständigen ist diese baumschonende Arbeitstechnik bei der wasserseitigen Spundwand-einbringung an einem Kanal bisher bundesweit einmalig praktiziert und erfolgreich abgeschlossen worden. Grundlage dieser Maßnahme war ein abgestimmtes Arbeitsmanagement im Rahmen des Mediationsverfahrens zum Landwehrkanal und eine konstruktive Zusammenarbeit von Wasser- und Schifffahrtsverwaltung, ausführender Baufirma sowie der Baumpflegefirma unter Aufsicht des Baumsachverständigen. Obwohl die zugesagte geringe Arbeitshöhe nicht eingehalten werden konnte, mussten bis auf die insgesamt geringen Astschäden keine Rückschnitte an den Linden vorgenommen werden.

Abb.10a/b: Nach Abschluss des Spundwandbaus erhaltene Linden mit wasserseitigem Kronenüberhang.

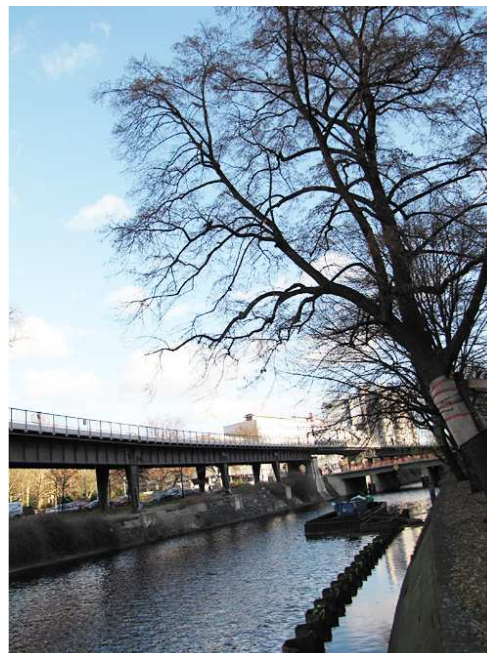
Abb.11: Trotz des ufernahen Spundwandbaus bleibt das durch Altbäume geprägte Landschaftsbild erhalten.
