Instandsetzung Landwehrkanal

Teststrecke am Paul-Lincke-Ufer (Crush-Piler)

Beweis- und Qualitätssicherung

Unterlage 1 Auswertung der Beweis- und Qualitätssicherung an der Teststrecke

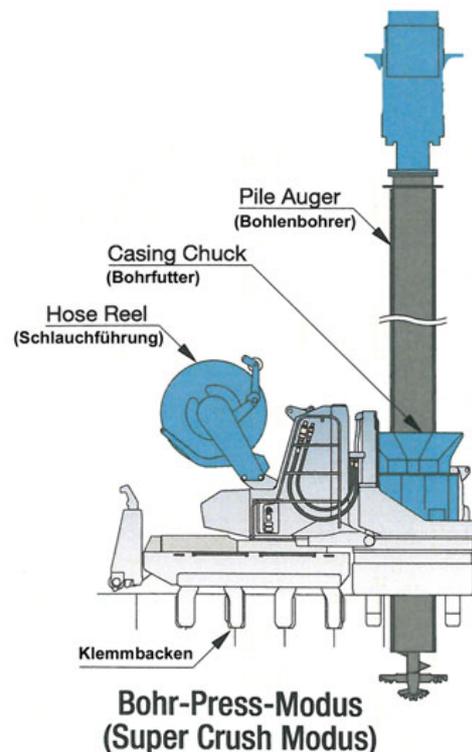
Abbildung 1: Crush Piler mit integrierter Bohrhilfe

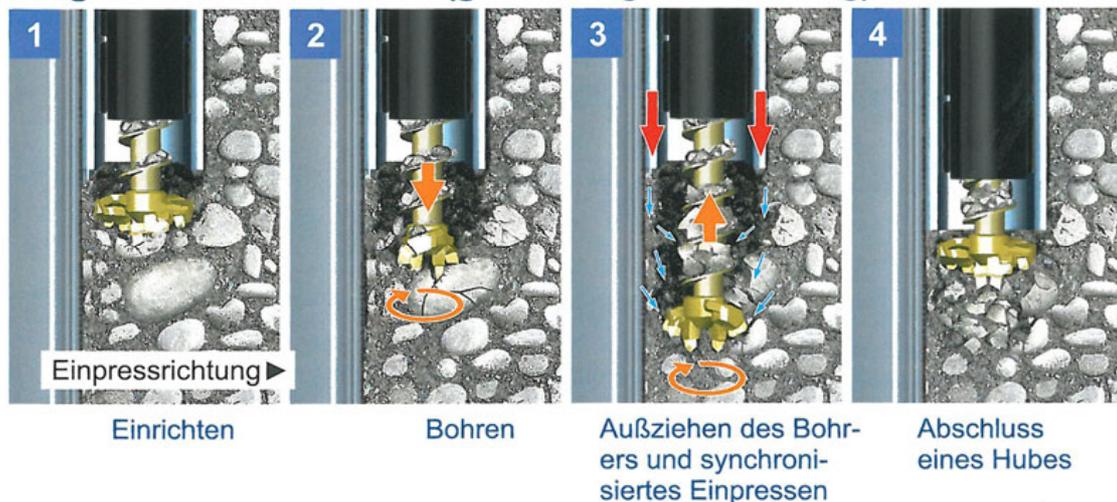
Abbildung 2: Schematische Darstellung des Einbringvorgangs der Spundbohlen

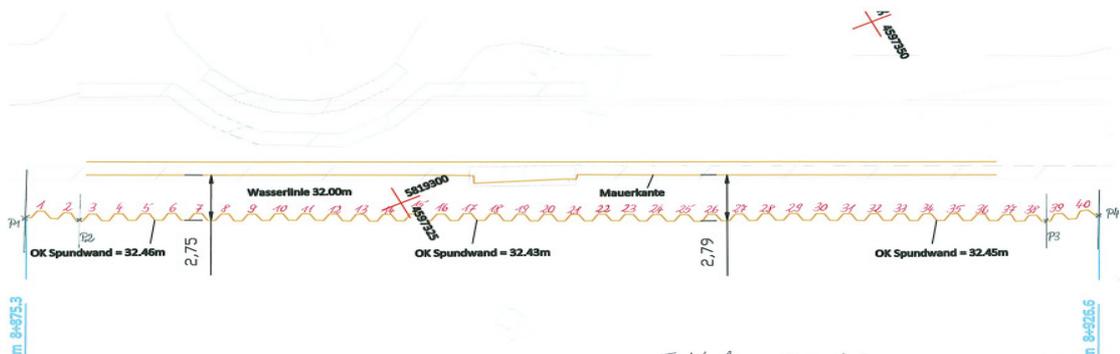
Dem Pressplan (Abb.:3/Anlage 1) können die Standorte der Bohlen entnommen werden. Entsprechend der Nummerierung sind die Spundbohlen eingebracht worden. Die Startbohlen (Nr.1 – 5) wurden in umgekehrter Reihenfolge (gemäß Tabelle 1) eingepresst.

Abbildung 3: Pressplan

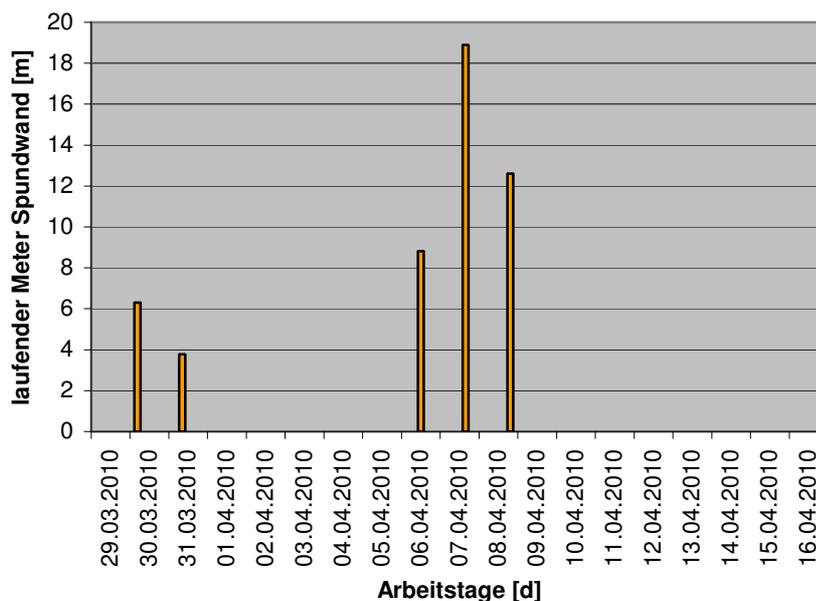
Abbildung 4: Spundwandeinbringung pro Arbeitstag

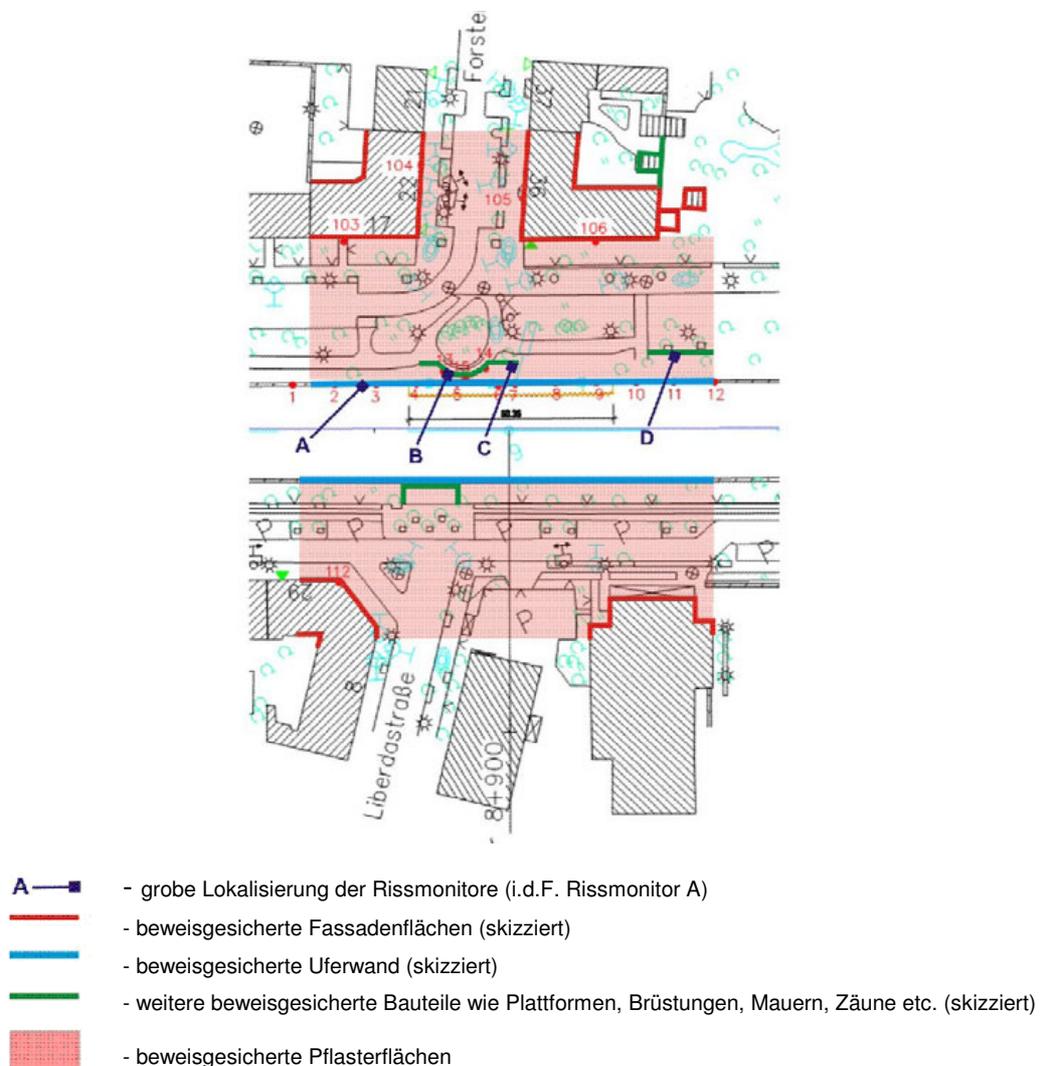
Die bautechnische Beweissicherung /3/ am Landwehrkanal Berlin wurde durch das Ingenieurbüro Specht, Kalleja + Partner GmbH durchgeführt. Der Untersuchungsbereich erstreckt sich zwischen den Stationen LWK-km 8+850,0 bis km 8+950,0 und ist somit beidseitig um 25 m länger als die Spundwand. Senkrecht zur Spundwandachse erstreckt sich der Bereich zu beiden Seiten auf 60 m. In der folgenden Abbildung (Abb.: 5) ist der Untersuchungsbereich mit allen beweistechnisch zu sichernden Bauwerken dargestellt.

Abbildung 5: Übersichtsplan der zu beweisichernden baulichen Anlagen /3/

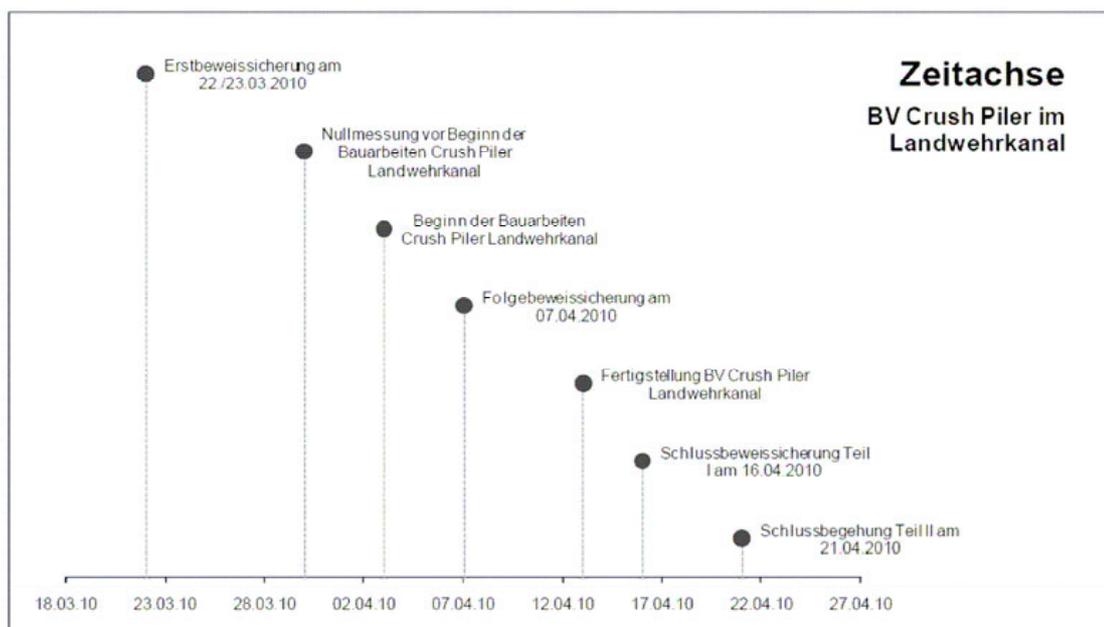
Die Begehungszeiträume und Bauabläufe sind in Abbildung 6 dargestellt. Hieraus ist zu erkennen, dass nach der ersten Beweissicherung am 22./23.03.2010 drei weitere Beweissicherungen folgten. In der Folgebeweissicherung am 07.04.2010 und den Schlussbeweissicherungen I und II am 16. bzw. 21.04.2010 wurden alle augenscheinlich feststellbaren Veränderungen lokalisiert und dokumentiert.

Abbildung 6: Begehungszeiträume und Bauabläufe /3/

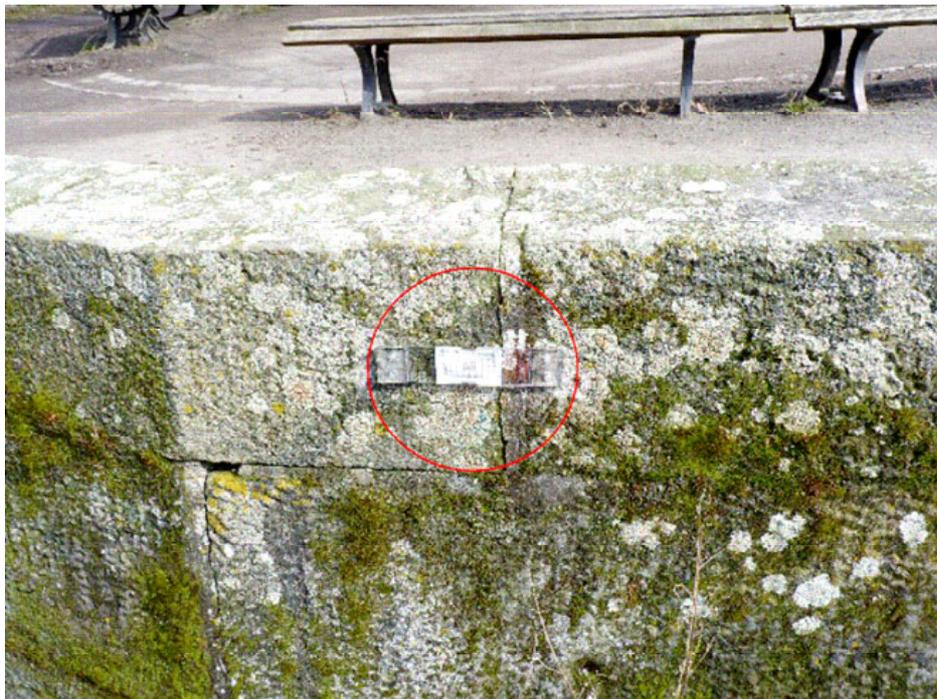
Der Rissmonitor B befand sich an der vorderen linken Ecke des Rondells (Brüstung I, Übersichtsplan in Abschnitt 3.1). Er wurde über einer gerissenen Fuge zwischen zwei Blöcken montiert.

Abbildung 7: Rissmonitor B an Brüstung I /3/

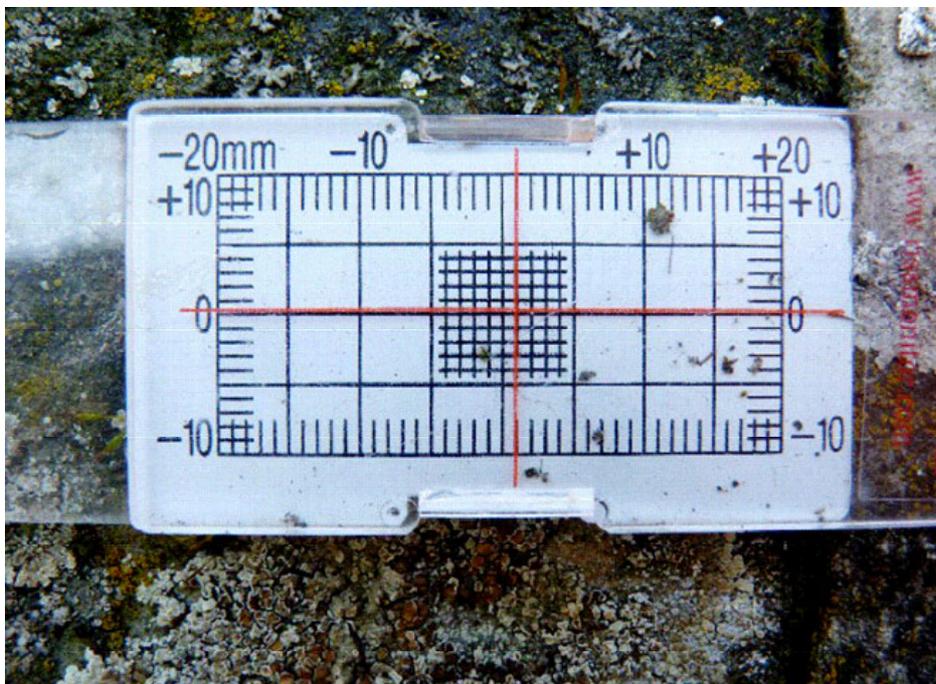
Das heißt es fand, neben den horizontalen und vertikalen Verschiebungen, auch eine Verdrehung statt. Die Werte der horizontalen Skala oben und unten geben dabei die Horizontalverschiebung und die lotrechte Verdrehung an. Die Werte der vertikalen Skala links und rechts zeigen die Vertikalverschiebung und die Verdrehung um die Horizontale.

Abbildung 8: Rissmonitor B am 07.04.2010 /3/

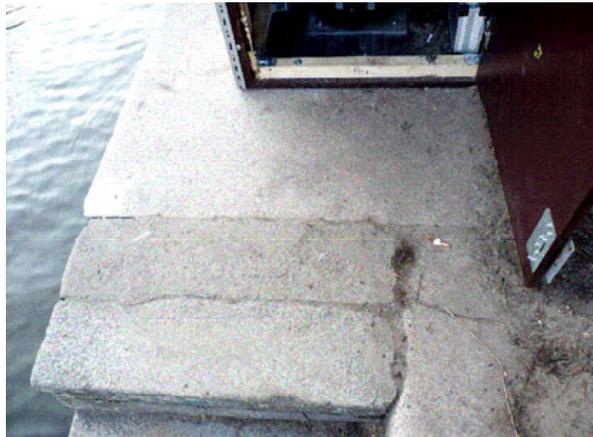
Die größten augenscheinlichen Veränderungen an den baulichen Anlagen traten im Abschnitt PLU-39 (Abschnitt in Anlage 2: Übersicht nachzuvollziehen) an der Ufermauer des Paul-Lincke-Ufers auf. An dieser Stelle der Uferbefestigung befindet sich eine Treppe, welche parallel zur Kanalachse verläuft. Die zu verzeichnenden Änderung umfassen vor allem die Aufweitung der Fugen der obersten Trittstufe. Hierbei ist eine Vergrößerung der bereits gerissenen Fuge zwischen dem Stufenblock der Treppe und der Abschlussplatte der Uferwand sowie zwischen den Stufenblöcken untereinander zu erkennen. Deutlich wird dies im Vergleich der Dokumentation der Erstbegehung mit den Aufnahmen der 1. Folgebegehung.

Bauarbeiten konnten augenscheinlich Veränderungen festgestellt werden. An der Brüstung I und an der Kaiwand entlang des Paul-Lincke-Ufers wurden Veränderungen festgestellt. Mehrere bereits zum Zeitpunkt der Erstbegehung bestehende Risse in der Brüstung I haben sich geweitet. Neue Risse an der bereits vor Beginn der Bauarbeiten stark vorgeschädigten Brüstung, sind nicht entstanden. Im Vergleich zu den gemessenen geodätischen Verschiebungen der Brüstung (Setzungen bis zu 13 mm; Querverschiebungen bis zu 14 mm in Richtung des Wassers), haben sich die vorhandenen Risse nur verhältnismäßig gering geweitet (bis zu 1,2 mm).

Abbildung 9: Abschnitt PLU-39: Draufsicht bei Erstbegehung /3/

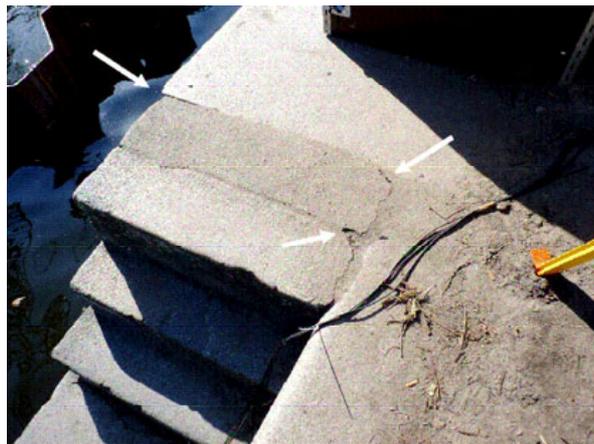
Abbildung 10: Abschnitt PLU-39: Draufsicht bei 1. Folgebegehung /3/

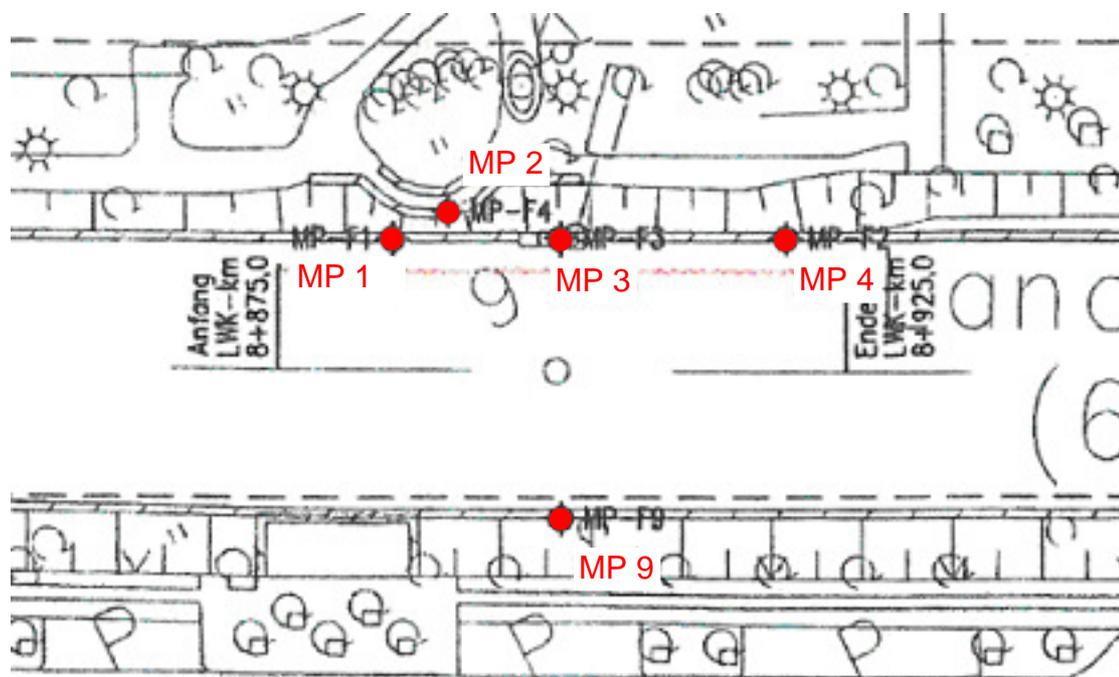
Abbildung 11: Lage der Messpunkte /4/

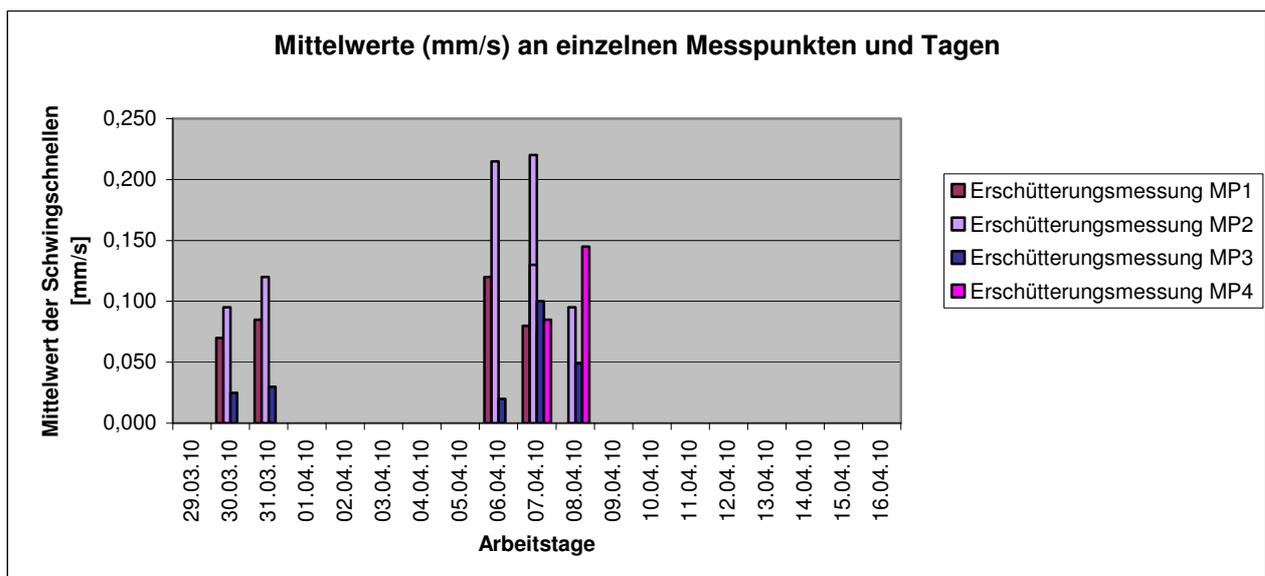
Im nachfolgenden Diagramm (Abb.: 12) sind die Mittelwerte aller Dauermesspunkte graphisch zusammen gefasst. Am 07.04. erfolgte wie oben bereits beschrieben der Umbau des Messaufnehmers von Messpunkt MP 1 zu MP 4. Somit wurden an dem Messpunkt MP 1 die Daten bis zum 07.04. und am Messpunkt MP 4 ab dem 07.04. aufgenommen und dargestellt.

Abbildung 12: Mittelwerte der Messpunkte MP 1 – MP 4 zu den Betriebszeiten

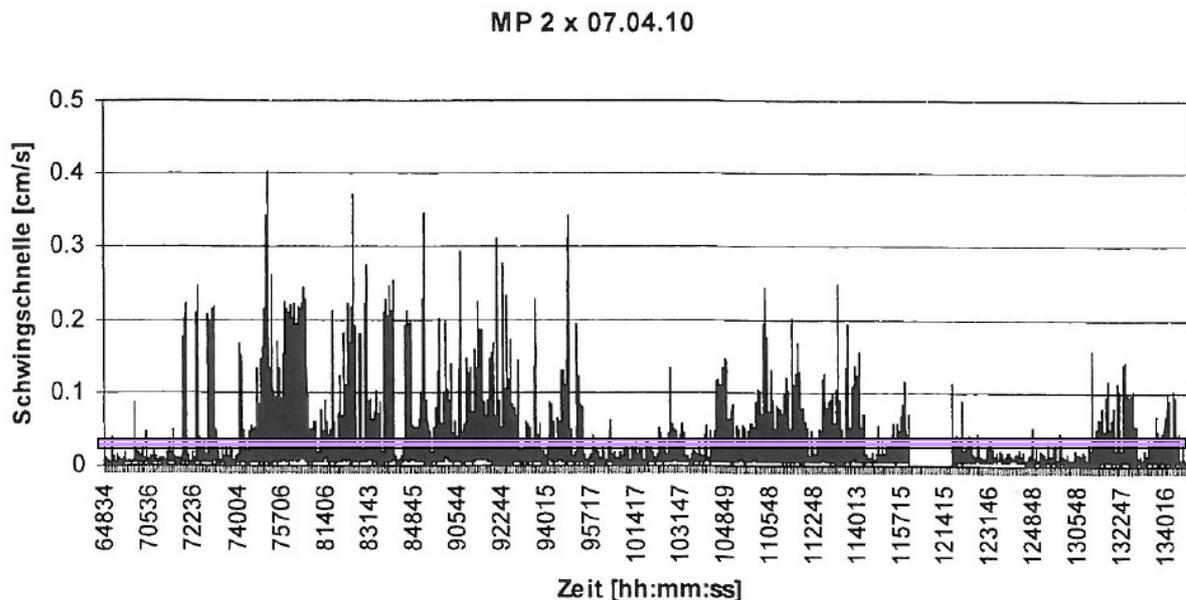
Anhand der ansteigenden und wieder fallenden Werte am Messpunkt MP 2 ist das räumliche Wandern der Baustelle sehr gut zu erkennen. Hier befand sich der Messaufnehmer relativ zentral hinter der Spundwandtrasse auf der Brüstung der Uferanlage. Aus den Werten ist weiterhin gut zu erkennen, dass der Grenzwert von 20 mm/s weit unterschritten wurde. Lokale Maxima während der Einbringung einer einzelnen Bohle sind in Abbildung 13 dargestellt. Hier wird temporär ein Maximum der Schwingschnelle von 4 mm/s erreicht.

Abbildung 13: Schwingschnellen in x-Richtung gemessen an Messpunkt MP 2 /4/

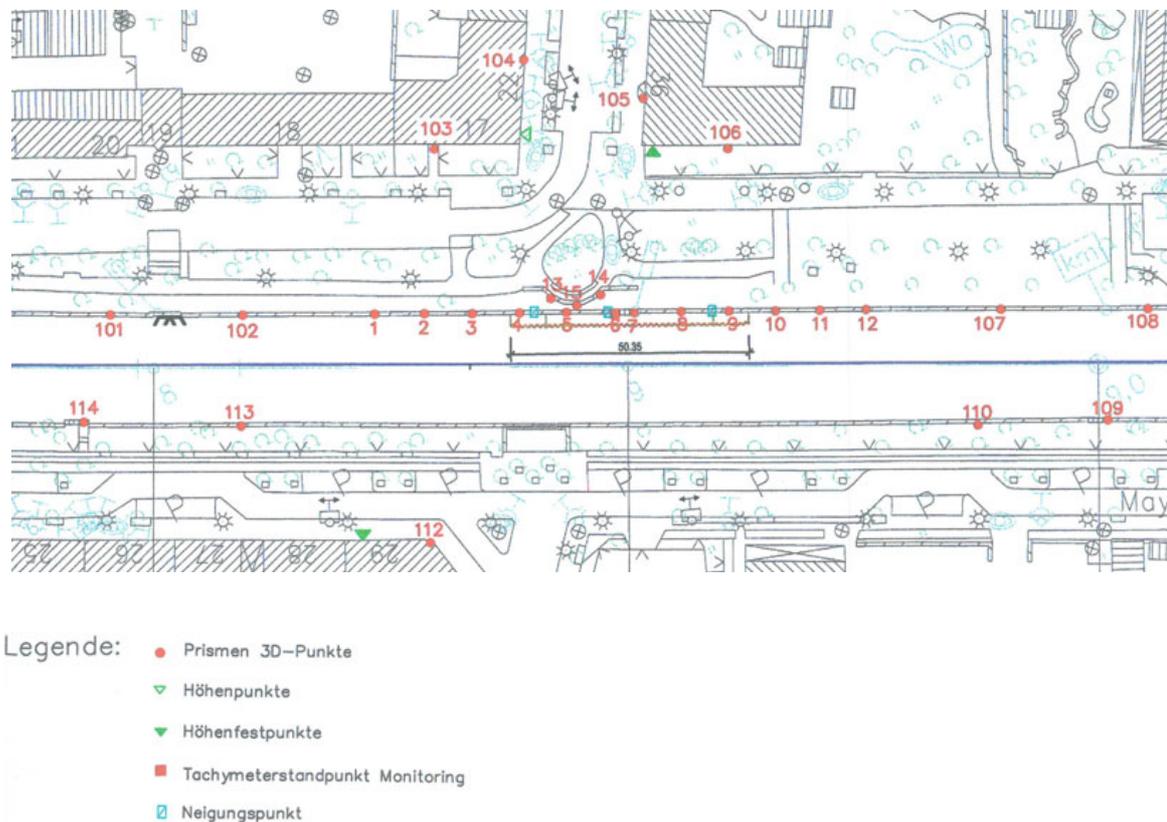
Die genaue Lage und Nummerierung der Messpunkte kann der folgenden Punkteübersicht (Abb.: 14/Anlage 4) entnommen werden:

Abbildung 14: Lage der Messpunkte der geodätischen Beweissicherung /5/

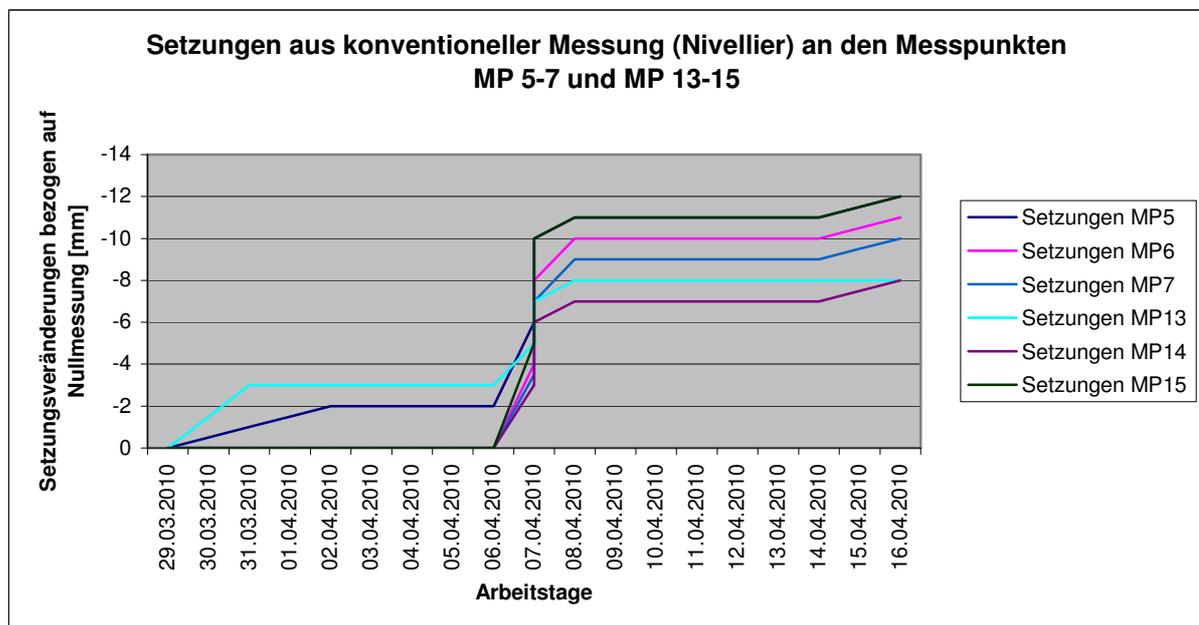
- Nullmessung / 1. Folgemessung: 11.03., 13.03. und 22.03.2010 (vor Baubeginn)
- 2. Folgemessung: 29.03.2010 (vor Einbringen der Startbohlen)
- 3. Folgemessung: 31.03.2010 (nach Einbringen Startbohlen)
- 4. Folgemessung: 02.04.2010 (2-Tage-Turnus)
- 5. Folgemessung: 04.04.2010 (2-Tage-Turnus)
- 6. Folgemessung: 06.04.2010 (2-Tage-Turnus)
- 7. Folgemessung: 07.04.2010 (75% der Doppelbohlen eingebracht)
- 8. Folgemessung: 08.04.2010 (100% der Doppelbohlen eingebracht)
- 9. Folgemessung: 09.04.2010
- 10. Folgemessung: 12.04.2010
- 11. Folgemessung: 14.04.2010 (nach Kieshinterfüllung)
- 12. Folgemessung: 16.04.2010 (nach Wasserbausteinverfüllung)
- 13. Folgemessung: 22.04.2010 (Abschlussmessung nach Fertigstellung)

Abbildung 15: Graphische Darstellung der konventionellen Vermessung der Messpunkte MP 5-7 und MP 13-15

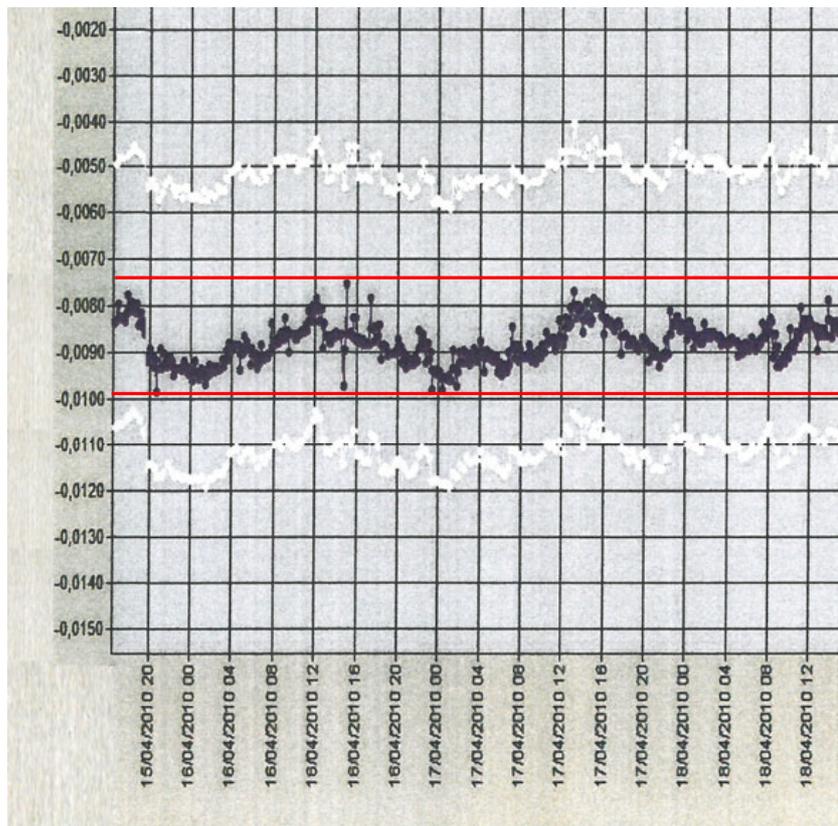
Die Ergebnisse der permanenten Messüberwachung unterscheiden sich zu denen der konventionellen lediglich um 0 – 1 mm. Jedoch kann man aufgrund der Dichte der Messergebnisse (Aufzeichnung im 20-Minuten-Rhythmus) Lageveränderungen genauer den äußeren Einwirkungen zu ordnen. So sind beispielsweise an den Messpunkten bzw. an der Ufermauer ein ständiges Heben und Senken im Bereich von ± 1 mm gemessen worden. Das Verformungsverhalten ist auf den Einfluss der Temperatur zurückzuführen. Man spricht hier auch vom sogenannten Normalverhalten des Bauwerks unter Temperatureinfluss. In Abbildung 16 ist dieses Verhalten graphisch dargestellt. Die eingetragenen roten Linien zeigen die Höhendifferenzen zwischen den Tages- und Nachttemperaturen des Messpunktes.

Abbildung 16: Ausschnitte aus der permanenten Messüberwachung (Hebungen und Senkungen durch Temperatureinfluss)

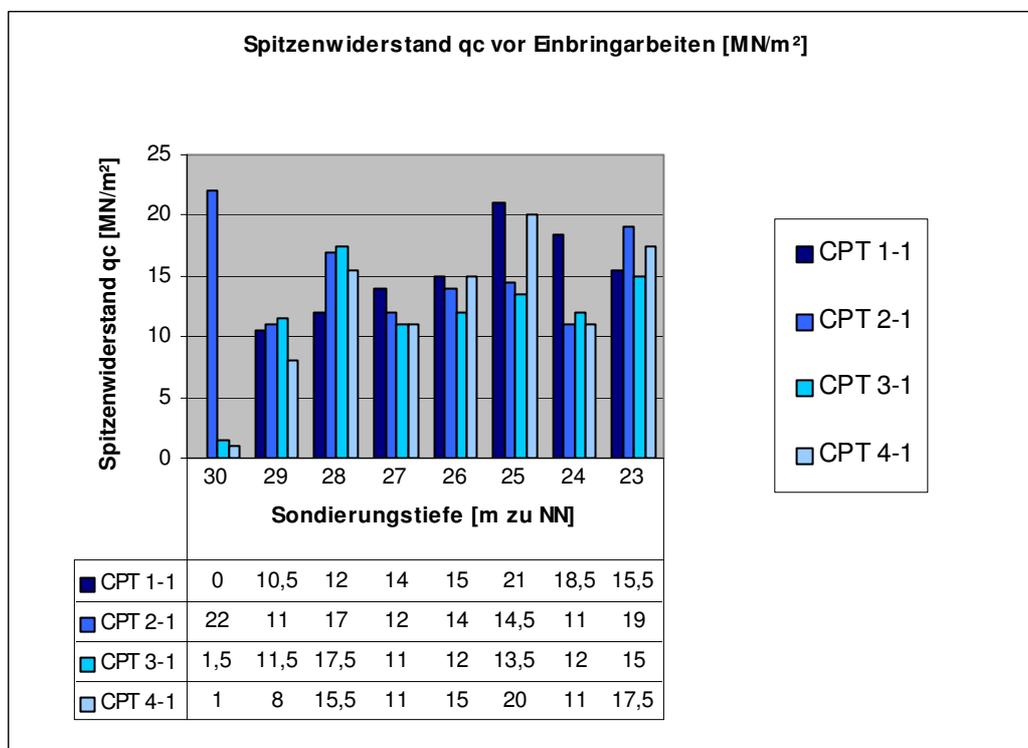
Abbildung 17: Spitzendruck q_c der Drucksondierungen vor Spundwandeinbringung

In den Abbildungen Nr. 17 und Nr. 18 sind die Ergebnisse des Spitzendrucks q_c der Drucksondierungen als Balkendiagramm dargestellt. Um den Vergleich der Bodenverhältnisse vor und nach dem Einbringen der Spundwand zu verdeutlichen, sind die Messungen die jeweils unmittelbar am gleichen Standort durchgeführt wurden, mit der gleichen Farbe hinterlegt.

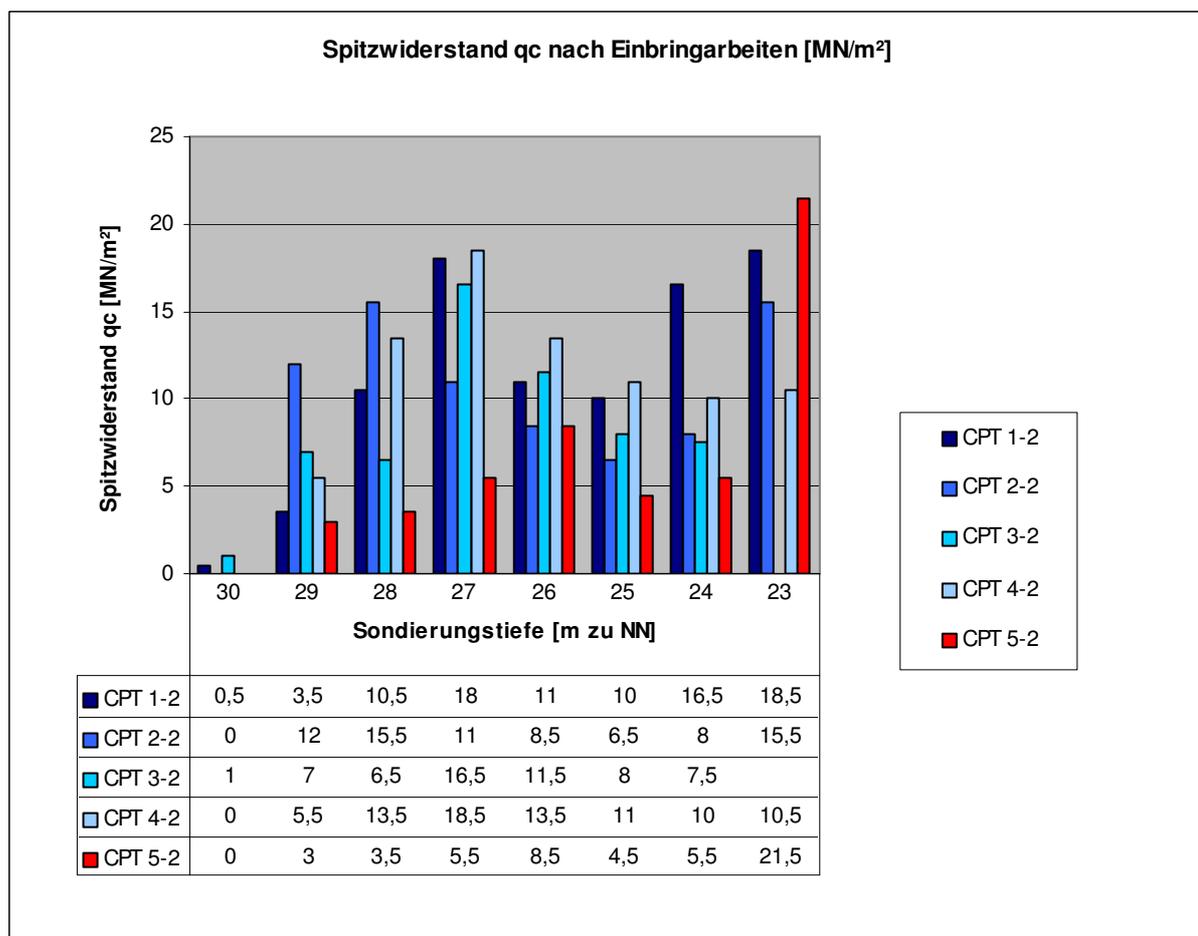
Abbildung 18: Spitzendruck q_c der Drucksondierungen nach Spundwandeinbringung

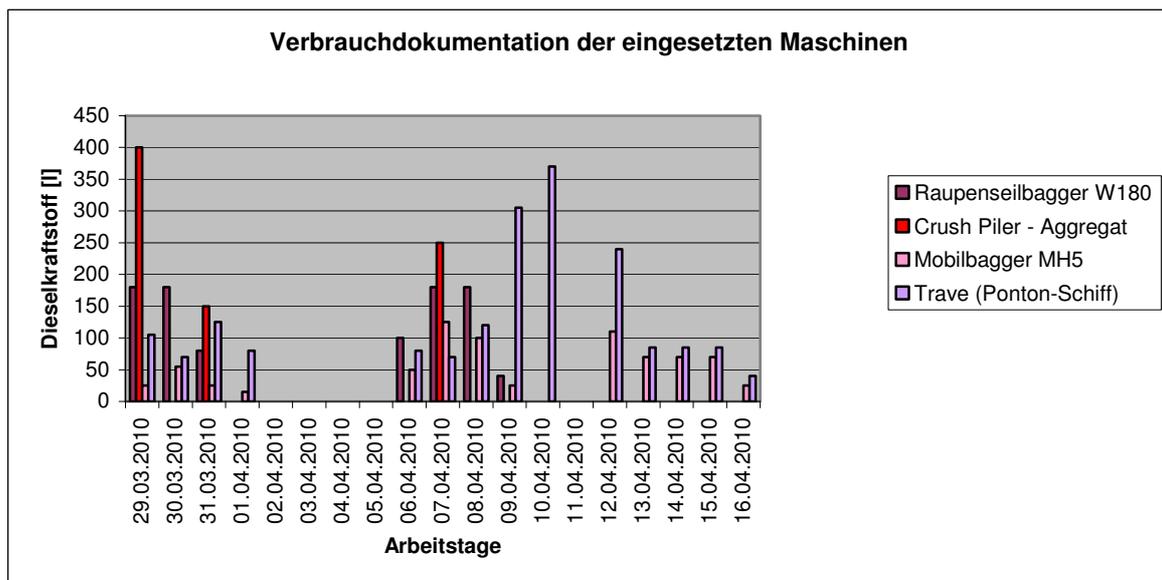
Die Verbrauchsdokumentation erfolgte durch die Firma Giken Europe B.V. Hierfür wurden der getankten Dieselkraftstoff [in l] je Maschine und Tag tabellarisch aufgeführt. In der folgenden Abbildung 19 sind die Verbrauchswerte im Zeitraum vom 29.03. – 16.04.2010 dargestellt. Ein Stromaggregat der Fa. Mette wurde an den Tagen 22. – 24.03.2010 täglich mit 40 l Diesel betankt. Während des im Diagramm dargestellten Zeitraumes wurde das Gerät nicht mehr verwendet, da es eine zu hohe Lärmbelastung erzeugte.

Abbildung 19: Verbrauchsdokumentation der eingesetzten Maschinen

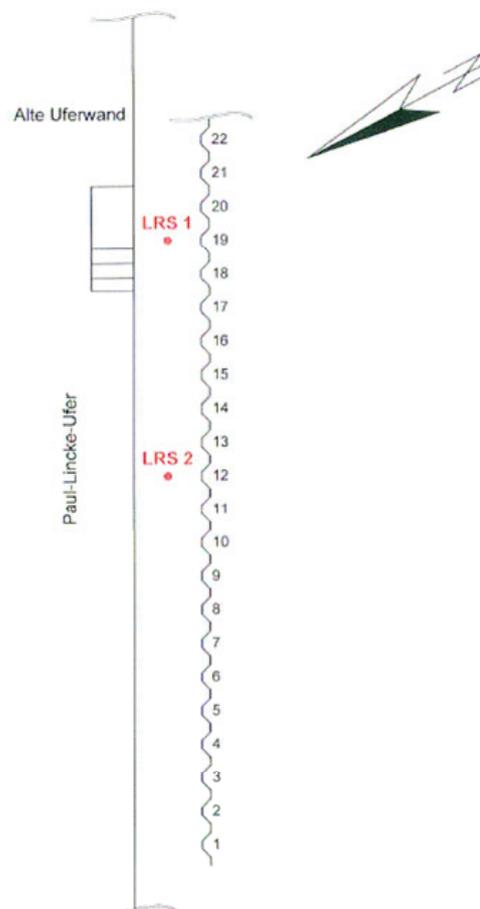
Für die Überprüfung der Lagerungsdichte der Hinterfüllung zwischen alter und neuer Ufersicherung wurde das Büro EGI Erd- und Grundbauinstitut Brandenburg /10/ mit der Verdichtungsprüfung an der Teststrecke am LWK Paul-Lincke-Ufer beauftragt. Hierfür erfolgten am 14.04.2010 an den zwei, in Abbildung 20 dargestellten, Untersuchungspunkten entsprechende Rammsondierungen mittels Rammsonde 5.

Abbildung 20: Lage der Untersuchungspunkte der Rammsondierung

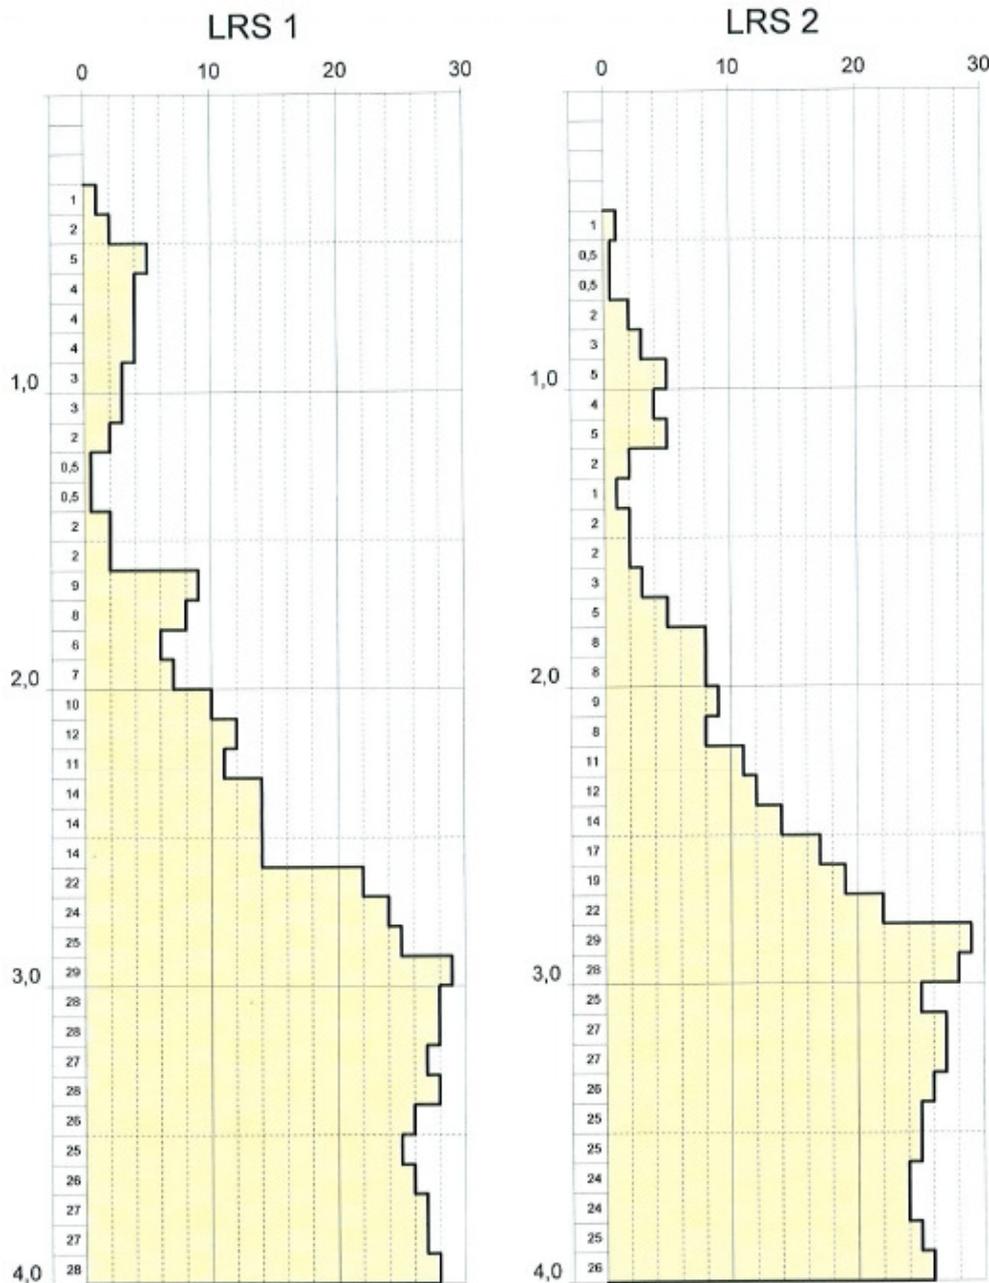
Wie in Abbildung 21 gut zuerkennen, konnten für den Bereich bis 1,60 m u. GOK lockere bis mitteldichte Lagerungsverhältnisse festgestellt werden. Unterhalb dieses Bereiches gehen die Lagerungsverhältnisse von mitteldicht bis dicht über. Es kann für den Bereich bis 1,60 m u. GOK eine Proctordichte von $D_{PR} \geq 90\%$ angesetzt werden. Somit können die Lagerungsverhältnisse als ausreichend angenommen werden.

Abbildung 21: Stufendiagramm der Rammsondierung

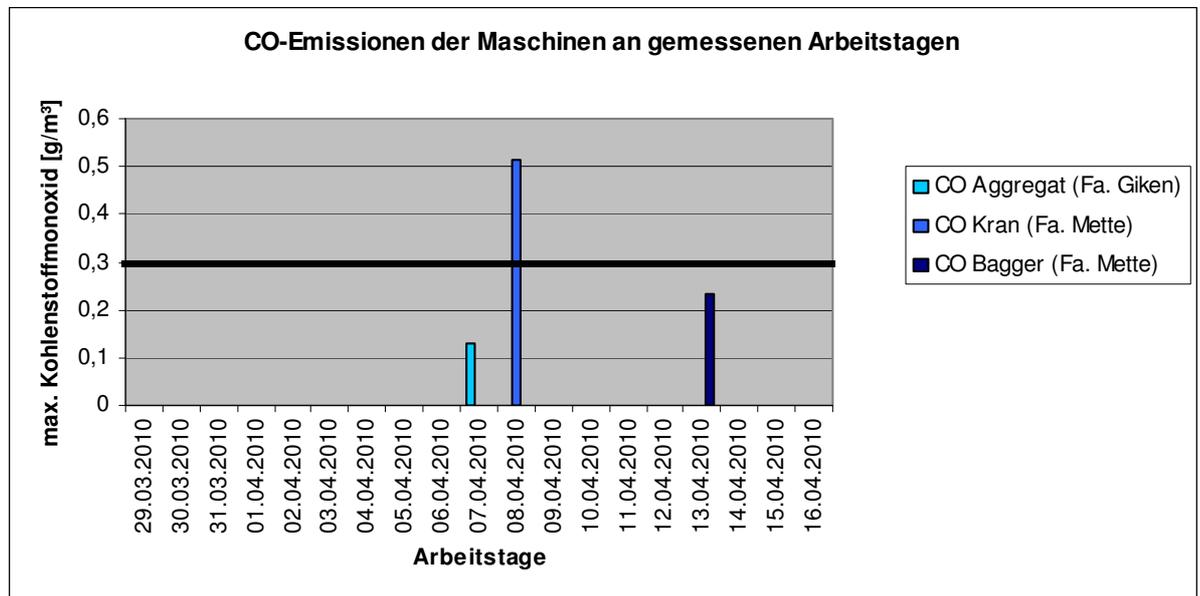
In den folgenden Diagrammen sind die maximalen Messwerte der Konzentrationen von Kohlenstoffmonoxid, Stickstoffoxid, Gesamt-C und die Rußzahl mit den entsprechenden Richtwerten (dicke schwarze Linie) aus der TA Luft (Technische Anleitung zur Reinhaltung der Luft) dargestellt.

Abbildung 22: CO-Emissionen der Maschinen (Richtwert: $0,3 \text{ g/m}^3$)

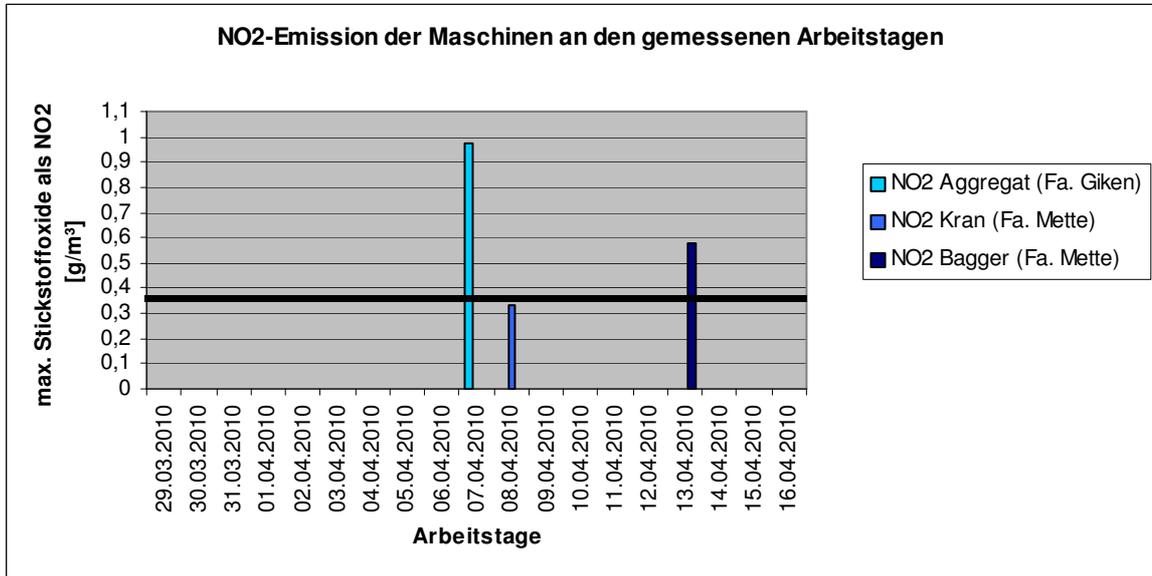
Abbildung 23: NO₂ - Emission der Maschinen (Richtwert 0,35 g/m³)

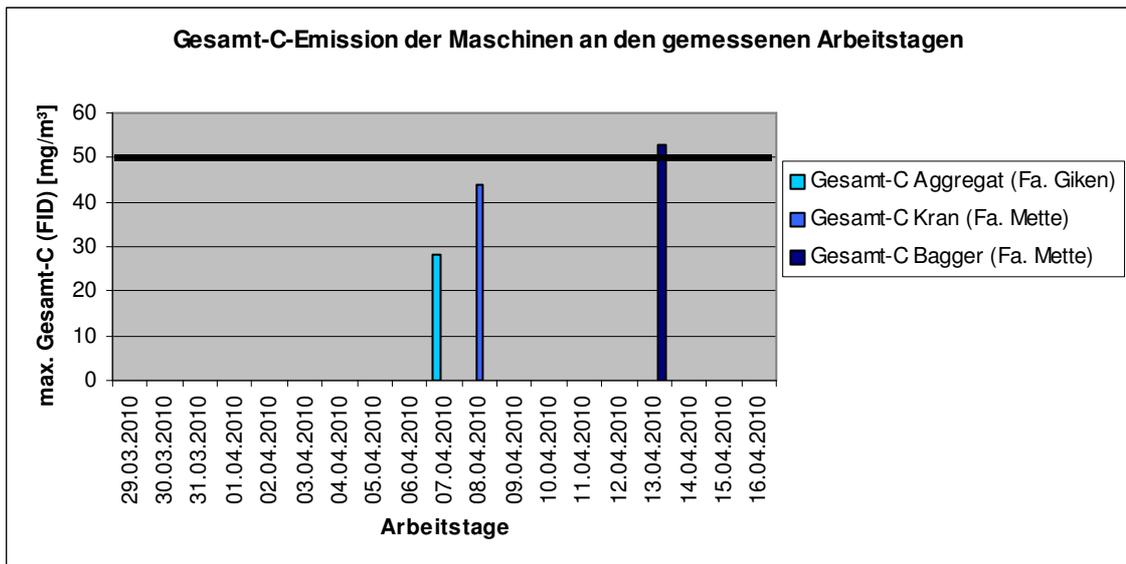
Abbildung 24: Gesamt – C – Emission der Maschinen (Richtwert 50 mg/m³)

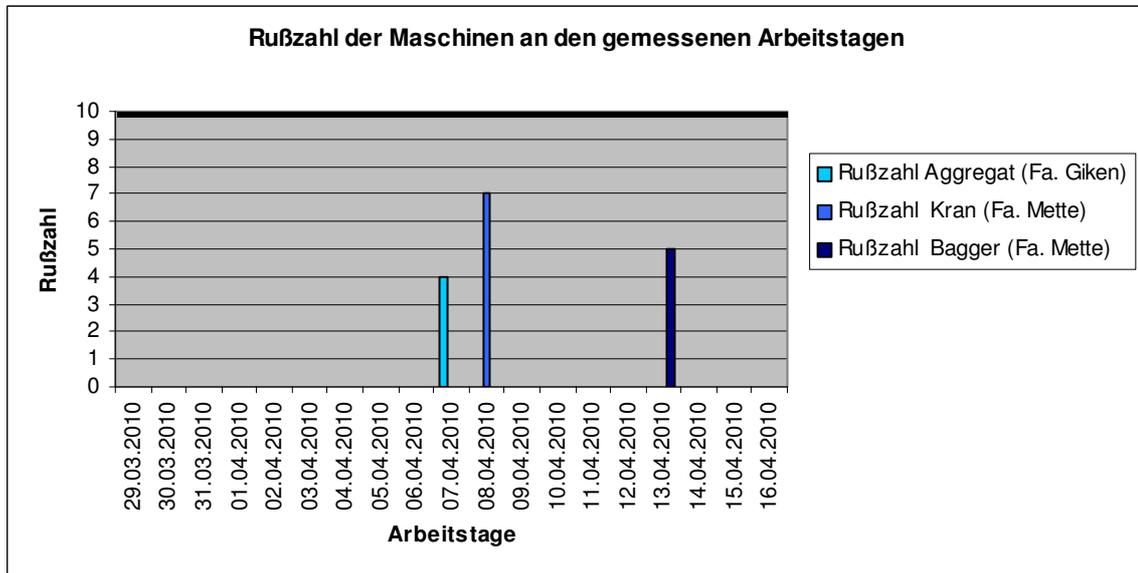
Abbildung 25: Rußzahl der Maschinen (Richtwert 10)

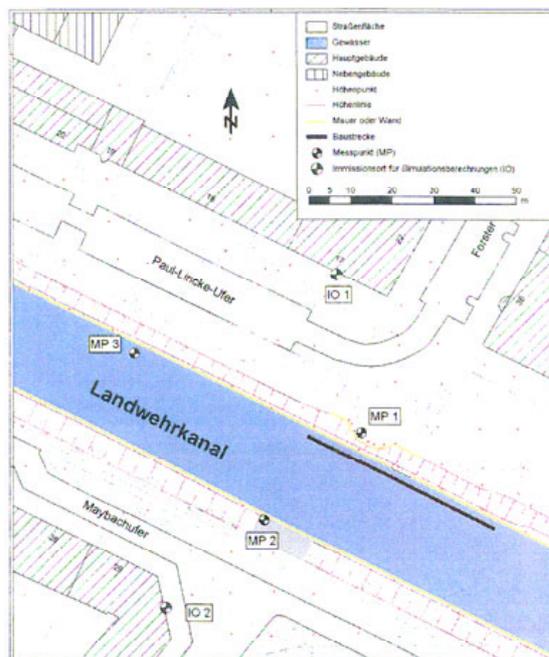
Die Schallmessungen erfolgten an den Messpunkten MP 1 – MP 3. Die Immissionsberechnung wurde an den Standorten IO 1-Paul-Lincke-Ufer 17 (Südwestfassade) und IO 2-Maybachufer 29 (Ostfassade) durchgeführt. In der nachfolgenden Abbildung sind die genauen Standorte aller Mess- und Berechnungsstandorte dargestellt.

Abbildung 26: Standorte der Mess- und Berechnungspunkte /8/

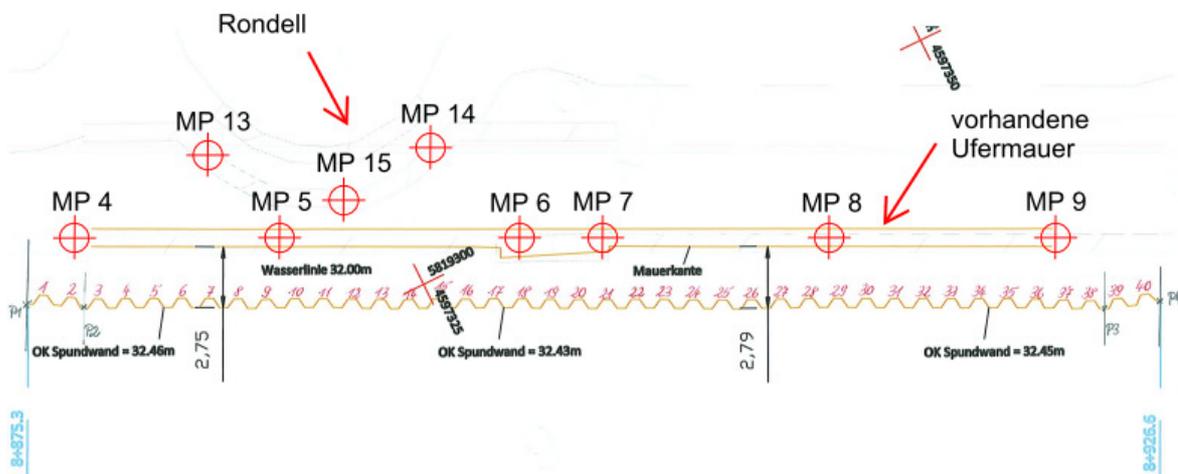
Für die Darstellung der Auswirkungen des Pressvorgangs mit integrierter Bohrhilfe auf die Setzungen benachbarter Bebauung wird an dieser Stelle das Verformungsverhalten der Messpunkte MP 5 und 6 beispielhaft mit den Werten der Pressprotokolle der Doppelbohlen Nr.12 und Nr.20 verglichen. Die zum Zeitpunkt des Einpressens der Bohlen gemessenen Setzungen sind vergleichsweise groß und wurden daher für den Vergleich herangezogen.

Abbildung 35: Spundbohlenpositionsplan mit Darstellung der Messpunkte

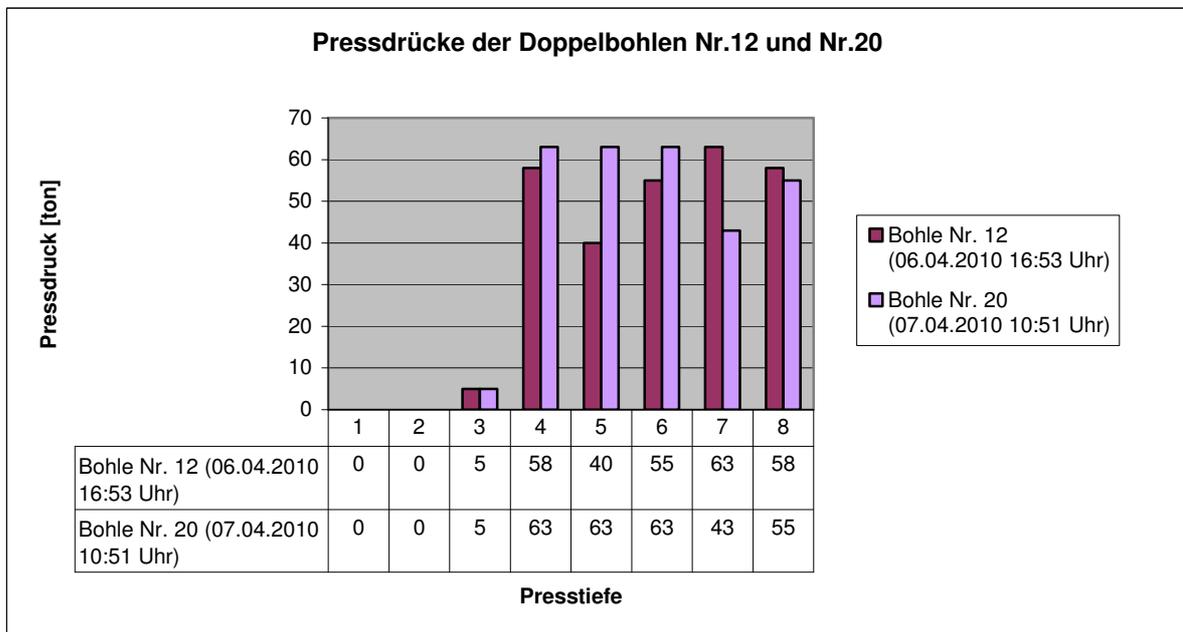
bis 7 m aller Bohlen liegt bei ca. 35t. Die Pressdruckwerte der gewählten Bohlen können demnach als vergleichsweise hoch angesehen werden.

Abbildung 36: Darstellung der Pressdrücke der Doppelbohlen Nr. 12 und Nr.20

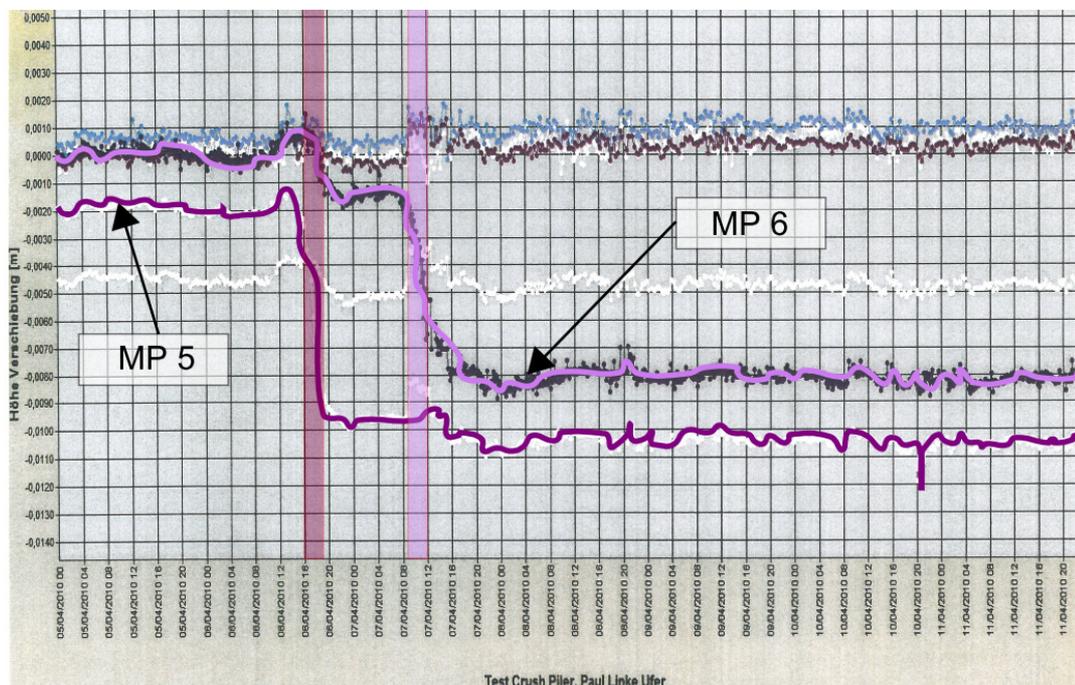
Abbildung 37: Auszug aus permanenter Messüberwachung /5/ mit Darstellung der Spundbohlen Nr. 12 und Nr. 20

Der Auszug aus der permanenten Messüberwachung (Abb.: 37) zeigt die Setzungsverformungen der untersuchten Messpunkte. Um den Zusammenhang zwischen dem Spundbohleneinbringen und den daraus hervorgehenden Verformungen deutlich zu machen, sind entsprechend des Farbschemas aus Abbildung 36 die Bohlen Nr. 12 und Nr. 20 als dicke Linie zu deren Einpresszeiten abgebildet. Es handelt sich hierbei um so genannte Mitnahmesetzungen (Abb. 38). Diese Setzungen entstehen durch das homogene Verhalten des Bodens beim Einbringen der Spundbohlen. Durch das Einpressen der Bohlen und der daraus hervorgehenden Bodensetzungen stellen sich auch in näherer Umgebung Setzungen ein. Dies lässt sich auf die Homogenität des Bodens zurückführen.

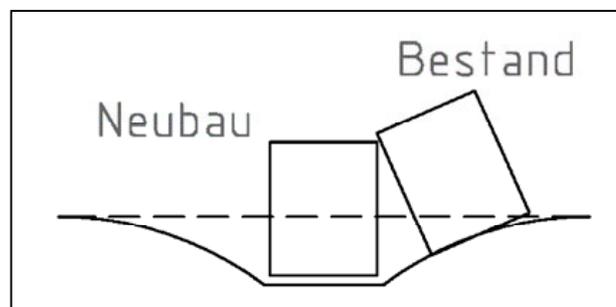
Abbildung 38: Skizzenhafte Darstellung des Effektes der Mitnahmesetzung an Bestandsbauwerken
