Instandsetzung Landwehrkanal

Teststrecke am Paul-Lincke-Ufer (Crush-Piler)

Beweis- und Qualitätssicherung

Unterlage 1 Auswertung der Beweis- und Qualitätssicherung an der Teststrecke

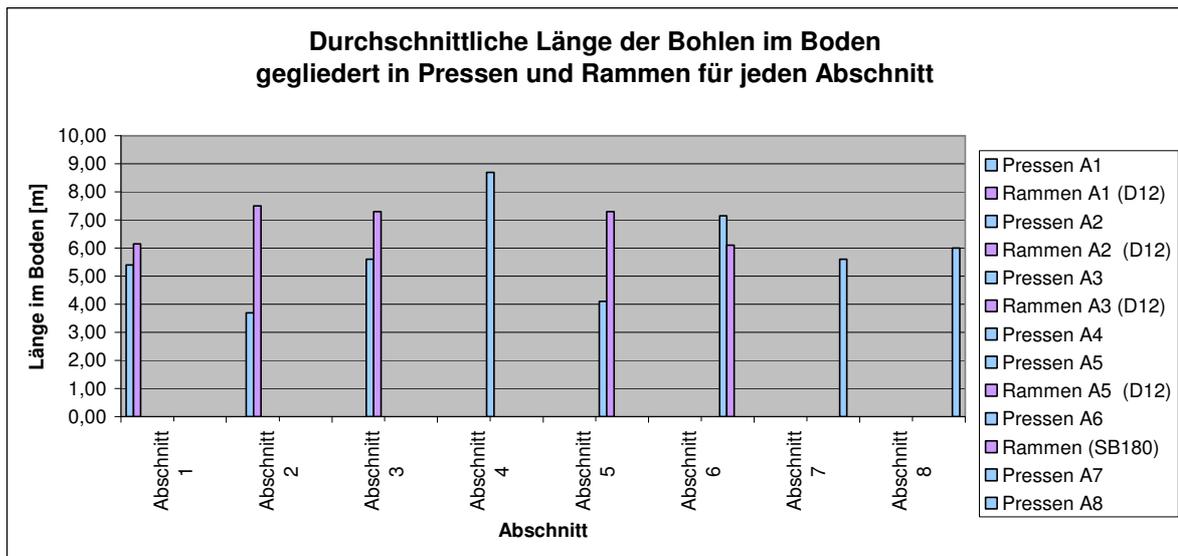
In den Abschnitten 1 – 6 und 8 wurden Spundwandprofile AZ25 eingebaut. Am Maybachufer (Absch. 7) wurden AZ26-Profile verwendet. Diese wurden in den Abschnitten 1 – 7 als Einzelbohlen und im Abschnitt 8 (Teststrecke) als Doppelbohlen eingebracht. Dabei variiert die Einbringtiefe der Bohlen sowohl abschnittsweise als auch innerhalb der einzelnen Abschnitte. Die nachfolgende Abbildung (Abb.: 9) zeigt die durchschnittlich erreichten Längen der Spundbohlen im Boden. In der anschließenden Tabelle (Tab.: 1) sind die Zahlenwerte für die mittleren und maximalen Einbringtiefen dargestellt.

Abbildung 9: Durchschnittliche Länge der Bohlen im Boden [m]

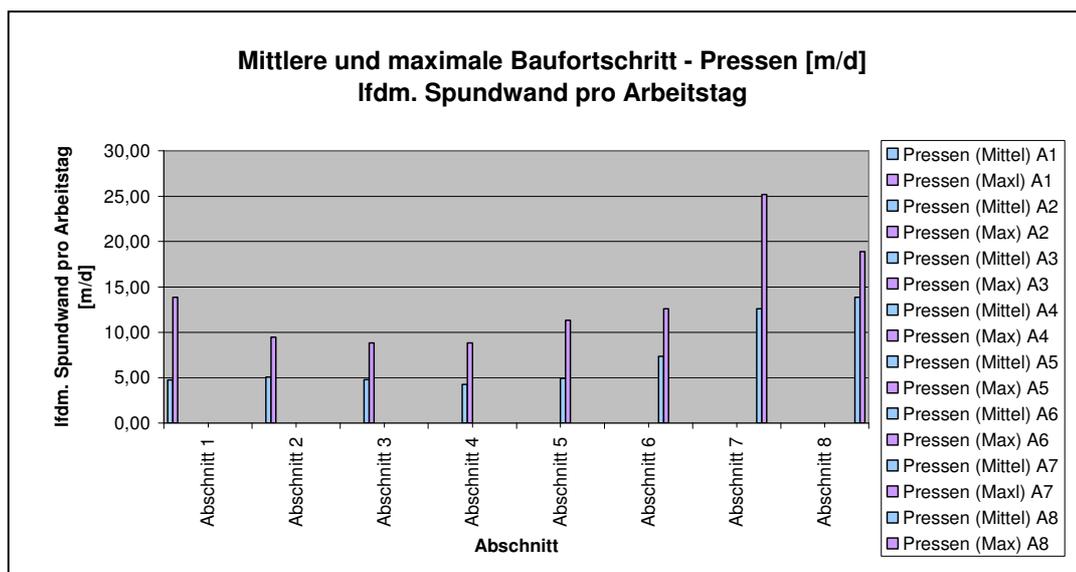
Abbildung 10: Mittlerer und maximaler Baufortschritt - Pressen [m/d]

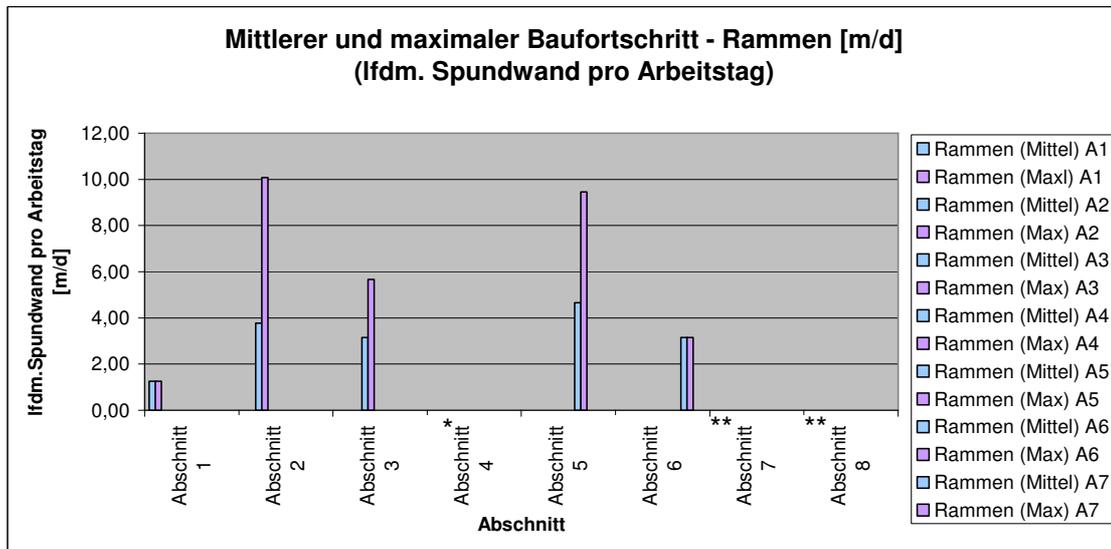
Die Abbildung 11 zeigt einen relativ gleichmäßigen durchschnittlichen Arbeitsfortschritt der Rammarbeiten an den Abschnitten 2, 3, 5 und 6. Da am Abschnitt 1 lediglich 2 Spundbohlen gerammt wurden, sind die Werte hierbei nicht zu berücksichtigen.

* Zur Erstellung der Auswertung der Qualitäts- und Beweissicherung lagen keine Rammprotokolle zum Abschnitt 4 (Tempelhofer Ufer / Möckernbrücke) vor

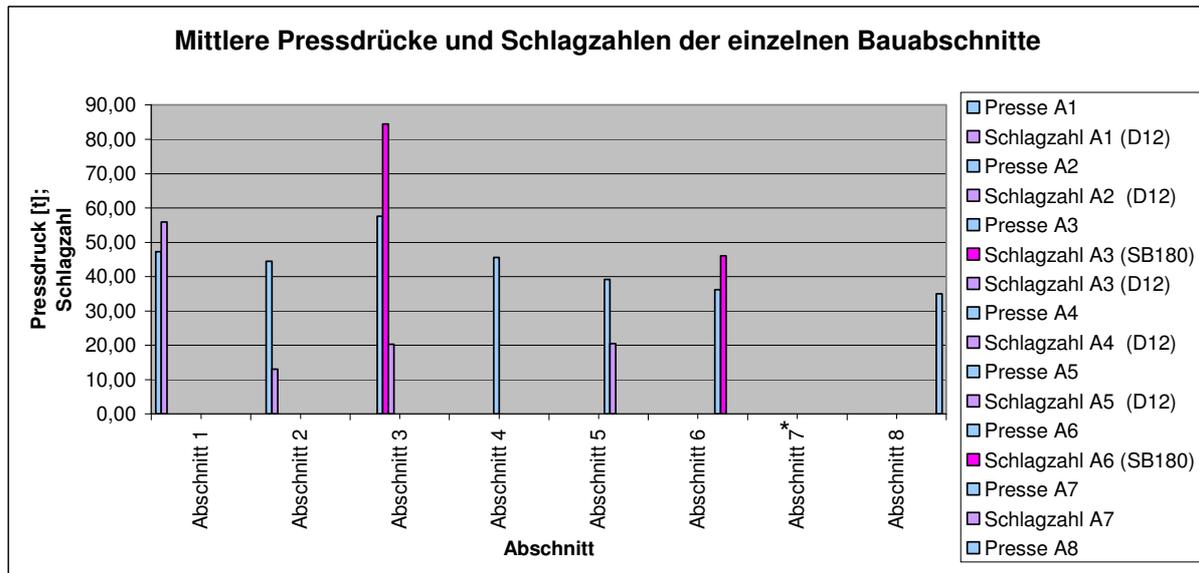
Im nachstehenden Diagramm (Abb.: 12) sind die Mittelwerte der Pressdrücke und der Schlagzahlen zusammen gefasst.

Zur Erstellung der Auswertung der Qualitäts- und Beweissicherung lagen keine Pressprotokolle zum Abschnitt 7 (Maybachufer) vor

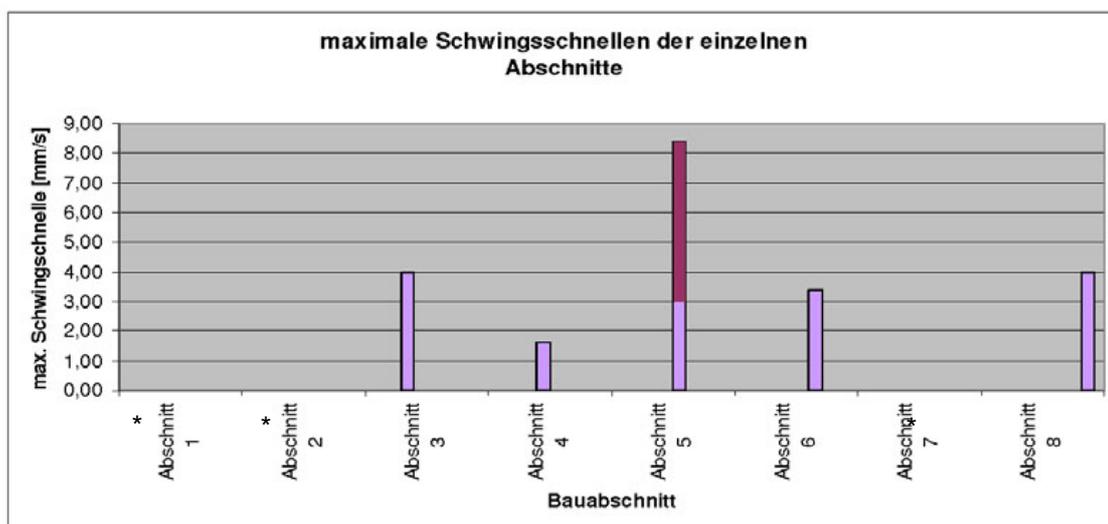
Die in Abbildung 13 dargestellten Schwingschnellen sind Messwerte unmittelbar in der Nähe der Spundwandarbeiten. Bereits wenige Meter vom Ufer entfernt sind die Maximalwerte meist deutlich abgeklungen. Bis auf das Maximum, gemessen am Abschnitt 5, mit 8,4 mm/s sind zu keinem Zeitpunkt die Grenzwerte der Schwingstärken lt. DIN 4150 für Wohngebäude (5,0 mm/s) bzw. für gewerblich genutzte Bauten (20 mm/s) überschritten worden. Es sei an dieser Stelle darauf hingewiesen, dass der hohe Anfangswert von Abschnitt 5 auf dem kanalseitigen Gehweg nur noch 2,9 mm/s betrug. Das starke Abklingen der Schwingschnellen durch den Boden kann anhand dieser Werte sehr deutlich dargestellt werden.

* An den Abschnitten 1, 2 und 7 wurden keine Erschütterungsmessungen durchgeführt.

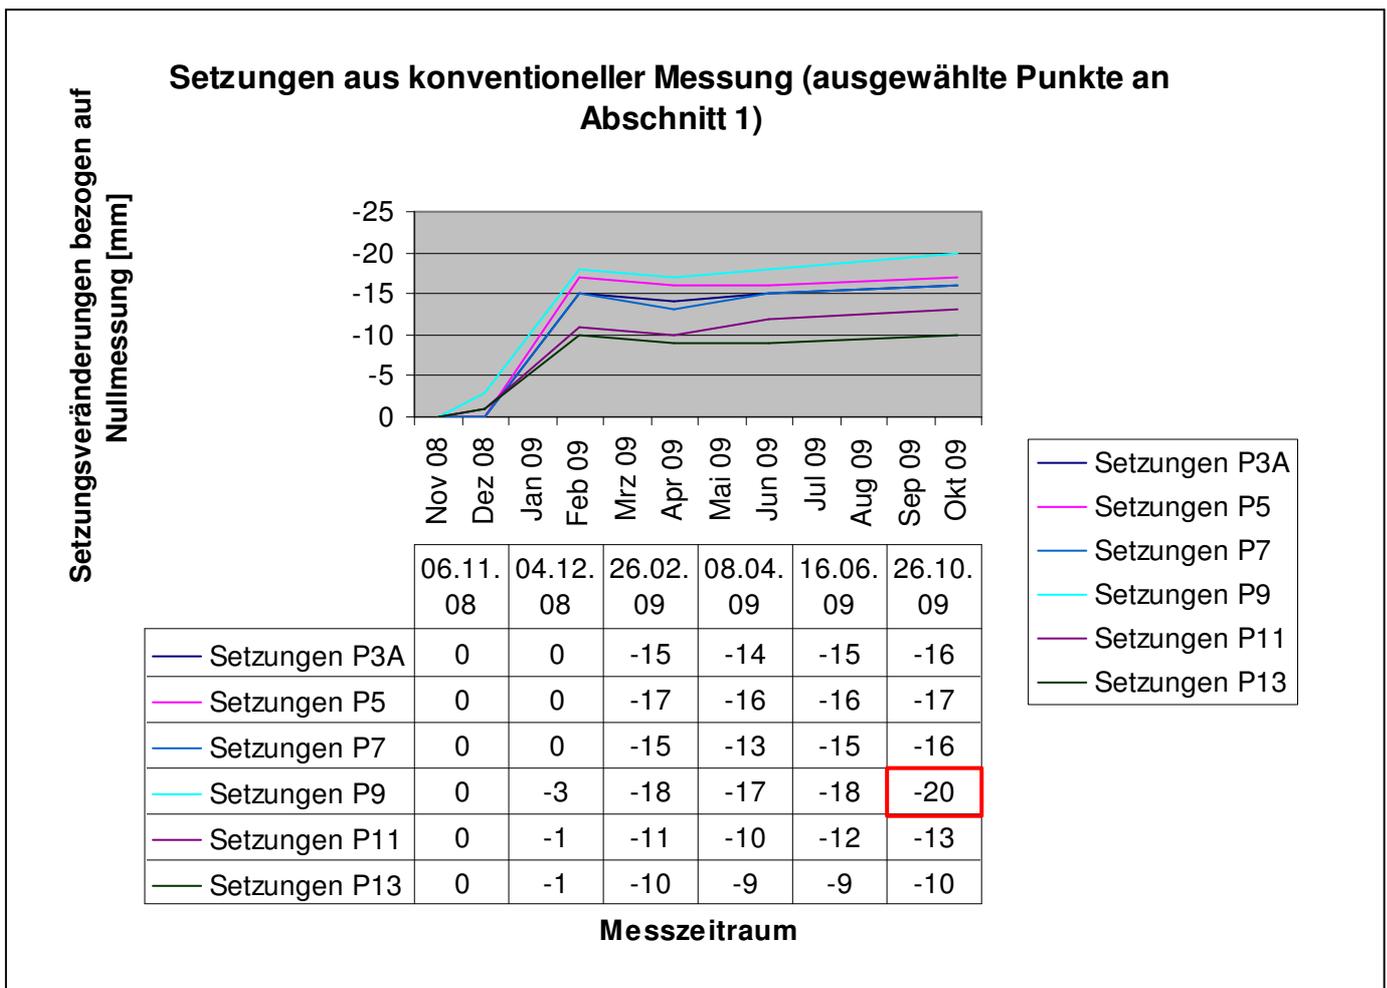
4.1.1 Abschnitt 1: Corneliusstraße zwischen LWK km 2,700 und 2,850 (206 m)

Abbildung 13: Diagramm der Setzungsmessungen an Abschnitt 1

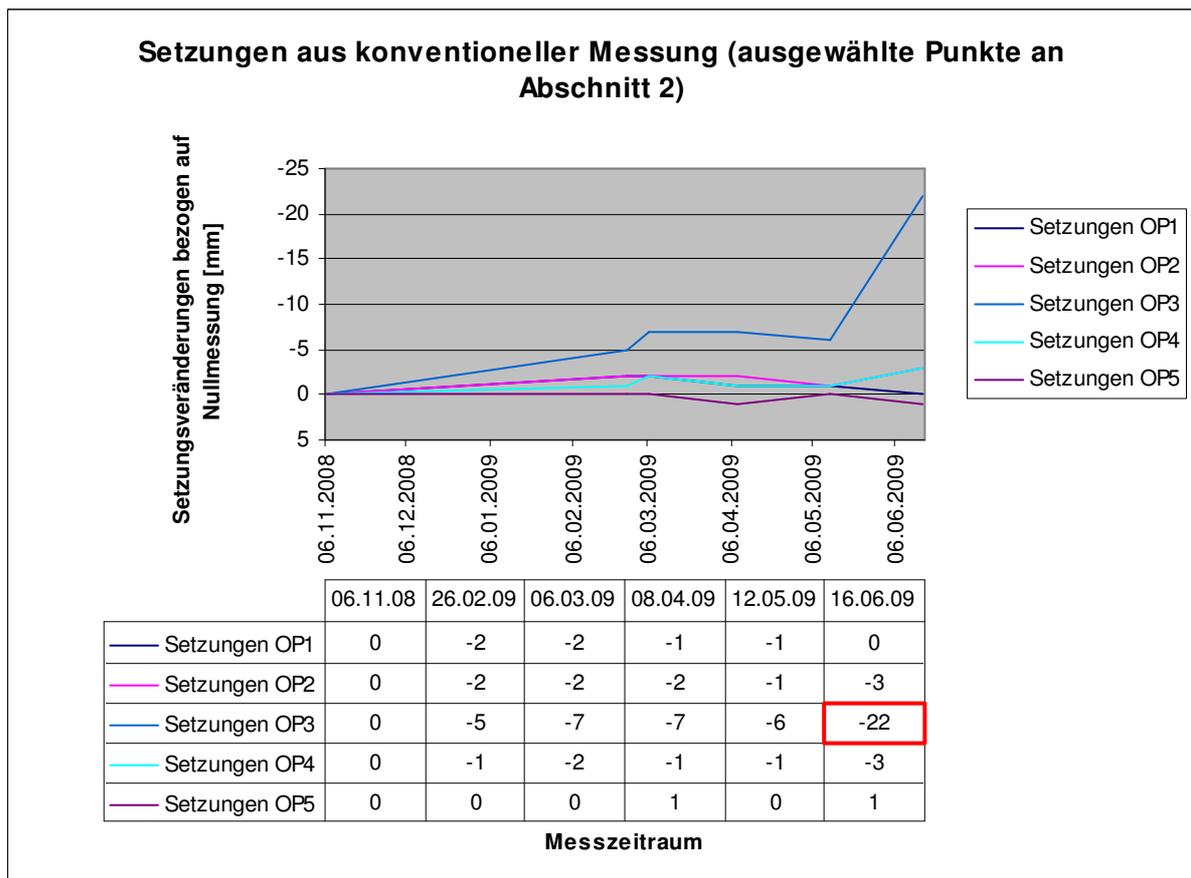
4.1.2 Abschnitt 2: Herkulesufer zw. LWK km 3,100 und 3,150 (36 m)

Abbildung 14: Diagramm der Setzungsmessungen an Abschnitt 2

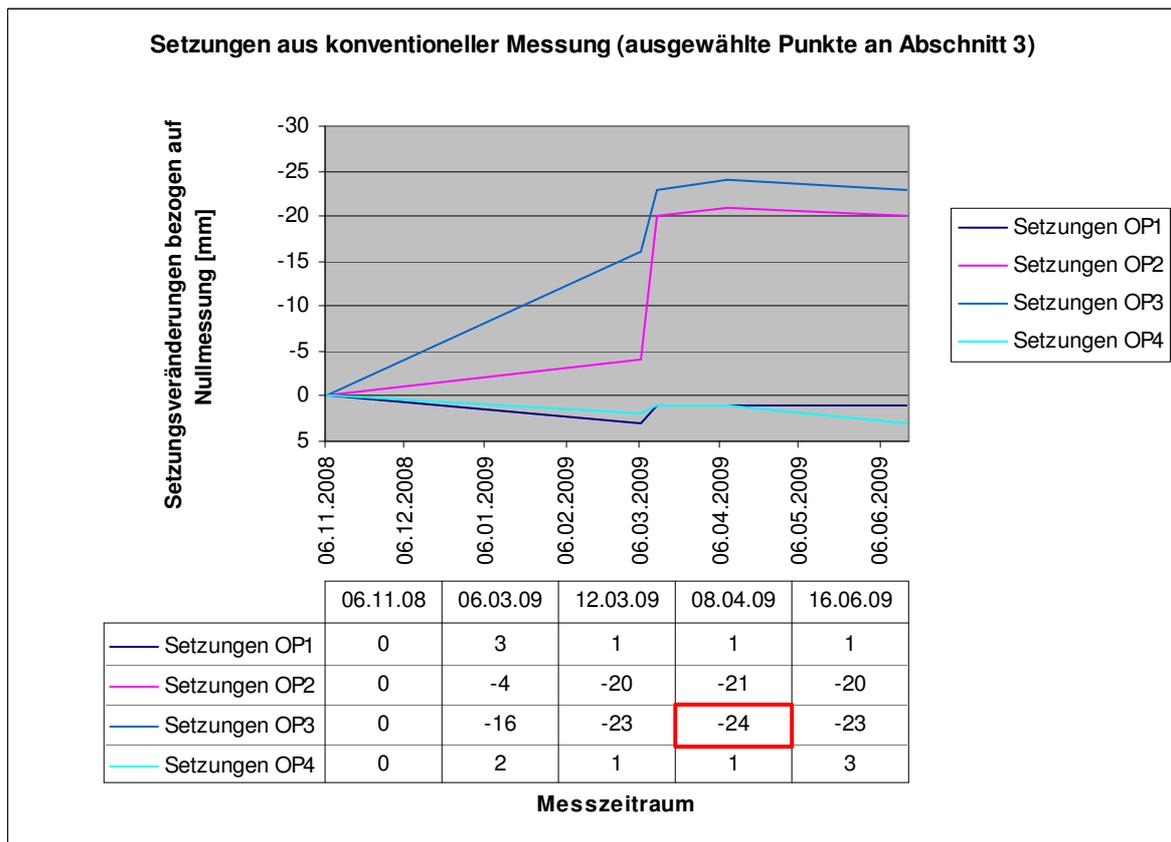
4.1.3 Abschnitt 3: Tempelhofer Ufer zw. LWK km 4,900 und 5,000 (23 m)

Abbildung 15: Diagramm der Setzungsmessungen an Abschnitt 3

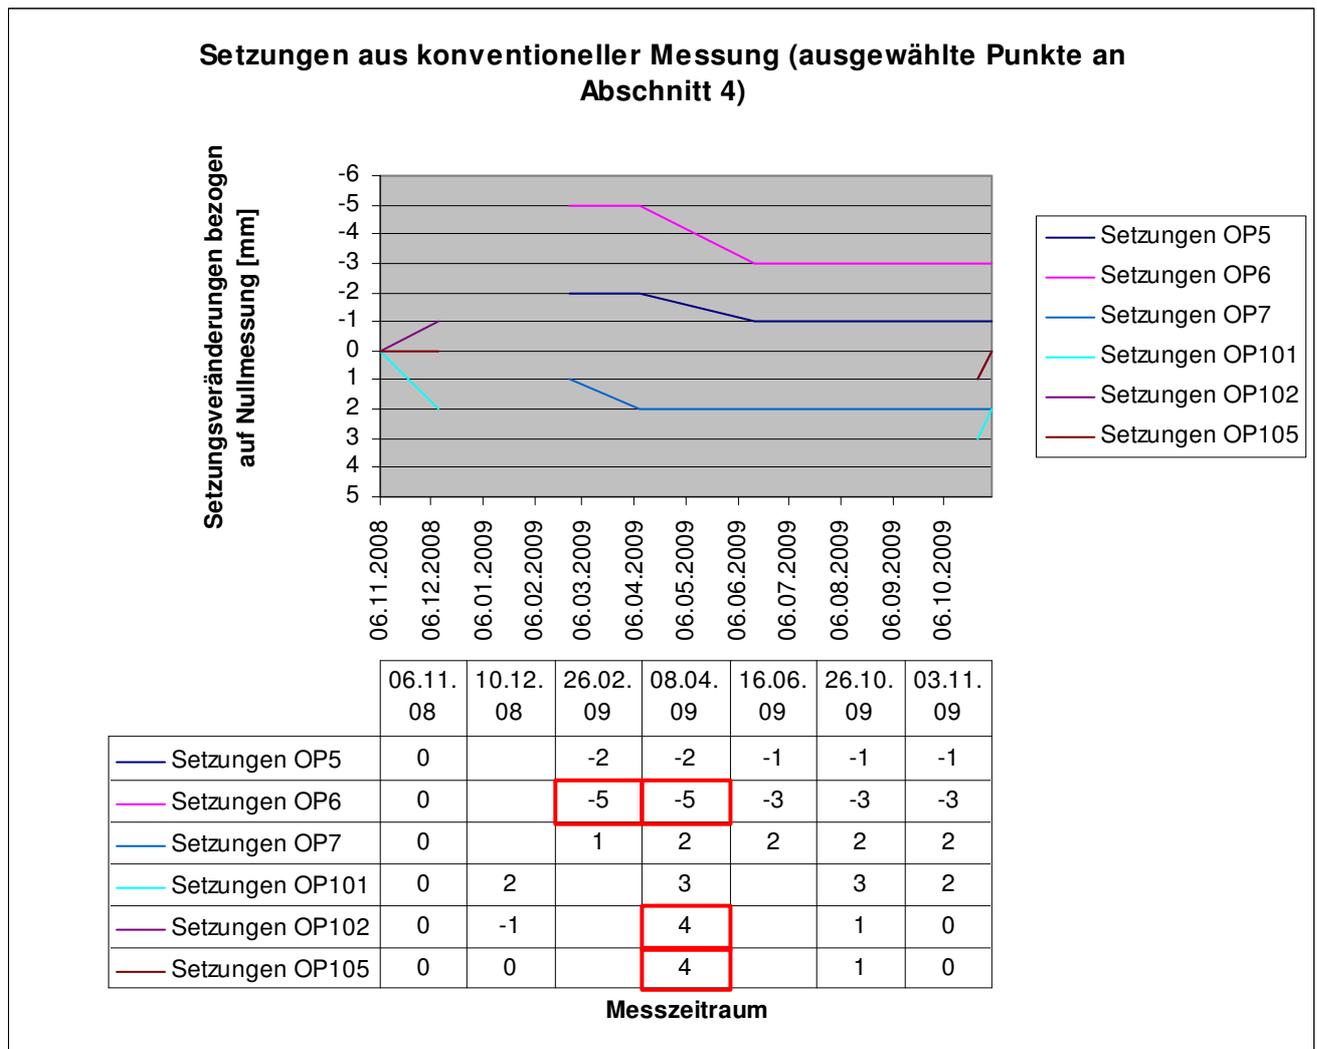
4.1.4 Abschnitt 4: Tempelhofer Ufer / Möckernbrücke zw. LWK km 5,250 und 5,270 (19 m)

Abbildung 16: Diagramm der Setzungsmessungen an Abschnitt 4

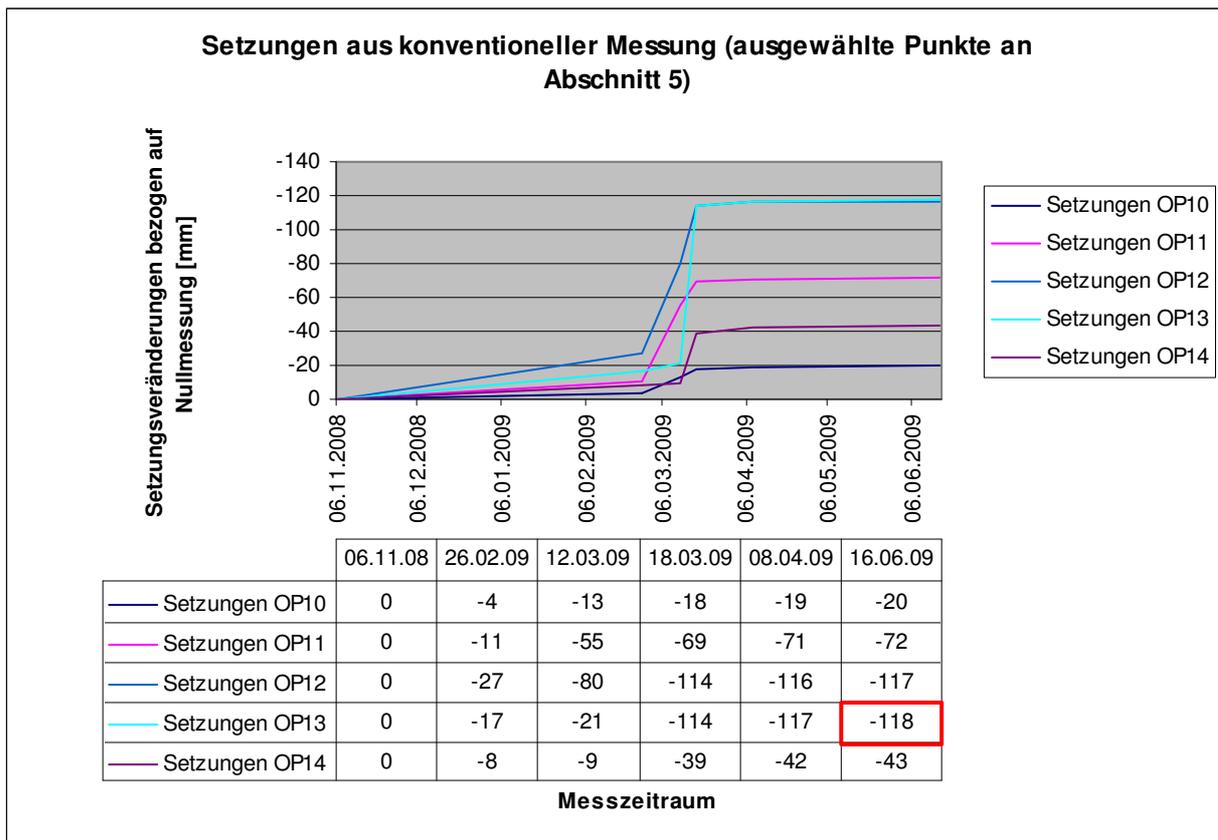
4.1.5 Abschnitt 5: U-Bhf Möckernbrücke zw. LWK km 5,400 und 5,450 (36 m)

Abbildung 17: Diagramm der Setzungsmessungen an Abschnitt 5

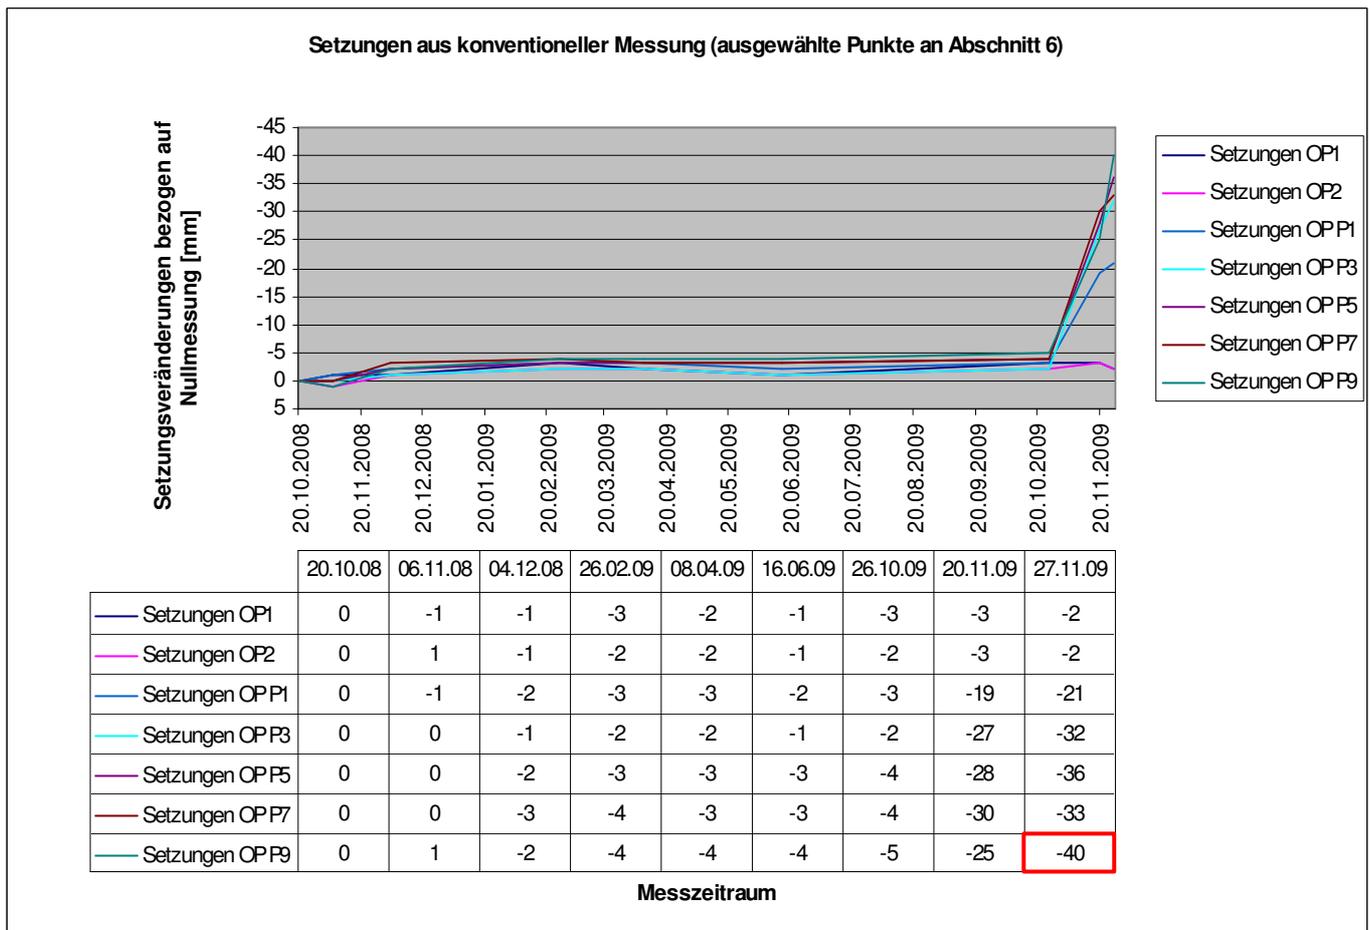
4.1.6 Abschnitt 6: Tempelhoferufer oberhalb U-Bahn Fußgängerbrücke zw. LWK km 5,450 und 5,500 (49 m)

Abbildung 18: Diagramm der Setzungsmessungen an Abschnitt 6

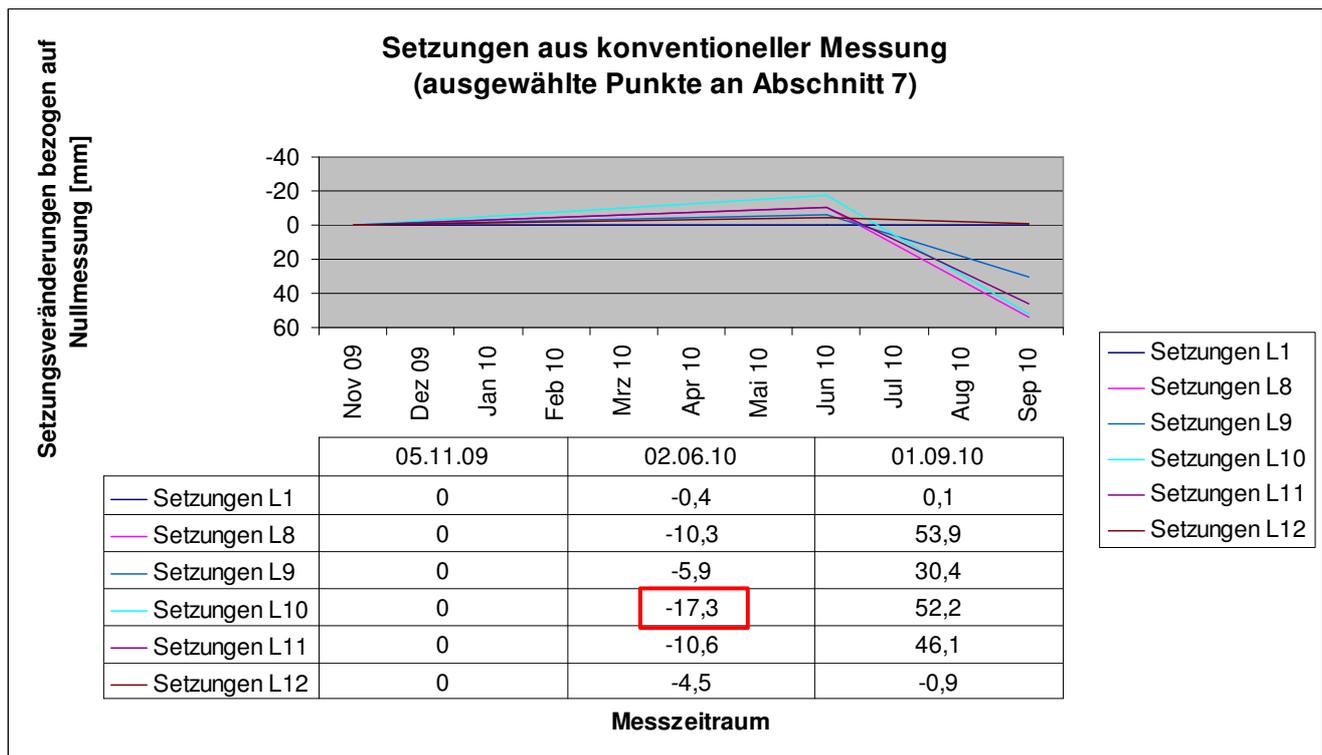
4.1.7 Abschnitt 7: Maybachufer zw. LWK km 8,110 und 8,200 (90 m)

Abbildung 19: Diagramm der Setzungsmessungen an Abschnitt 6

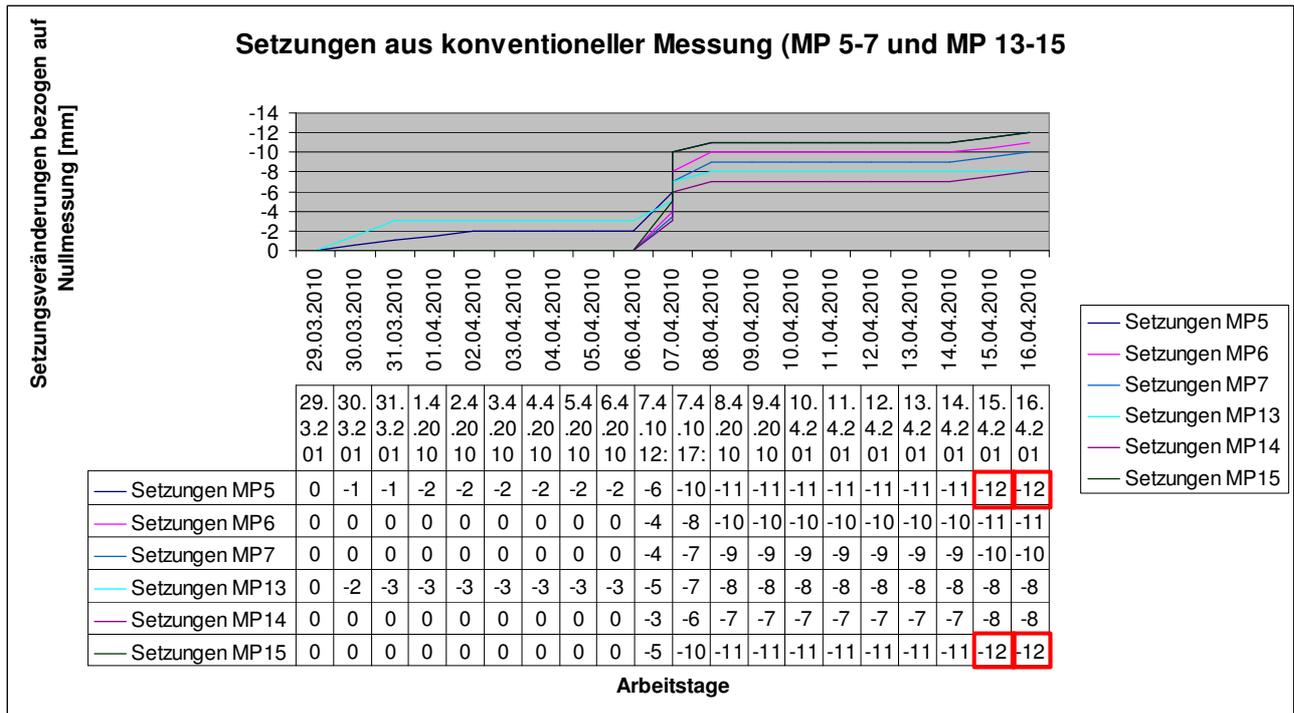
4.1.8 Abschnitt 8: Paul-Lincke-Ufer LWK km 8,875 bis km 8,925 (50 m)

Abbildung 20: Diagramm der Setzungsmessungen an Abschnitt 8

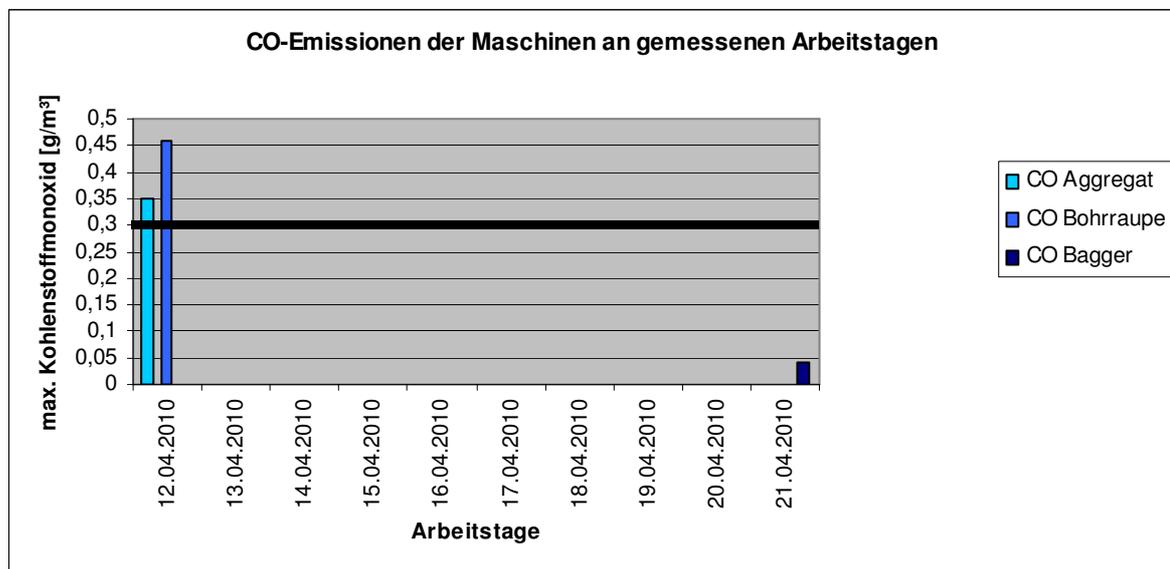
Abbildung 23: CO-Emissionen der Maschinen BA 1 - 7 (Richtwert: $0,3 \text{ g/m}^3$)

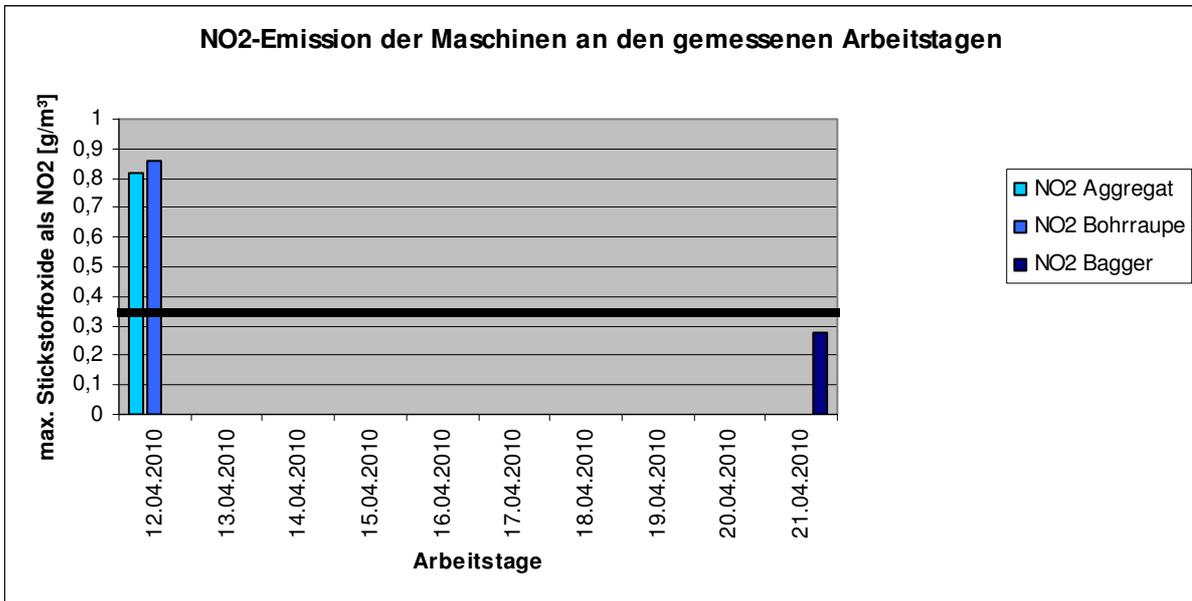
Abbildung 24: NO₂ - Emission der Maschinen BA 1 - 7 (Richtwert 0,35 g/m³)

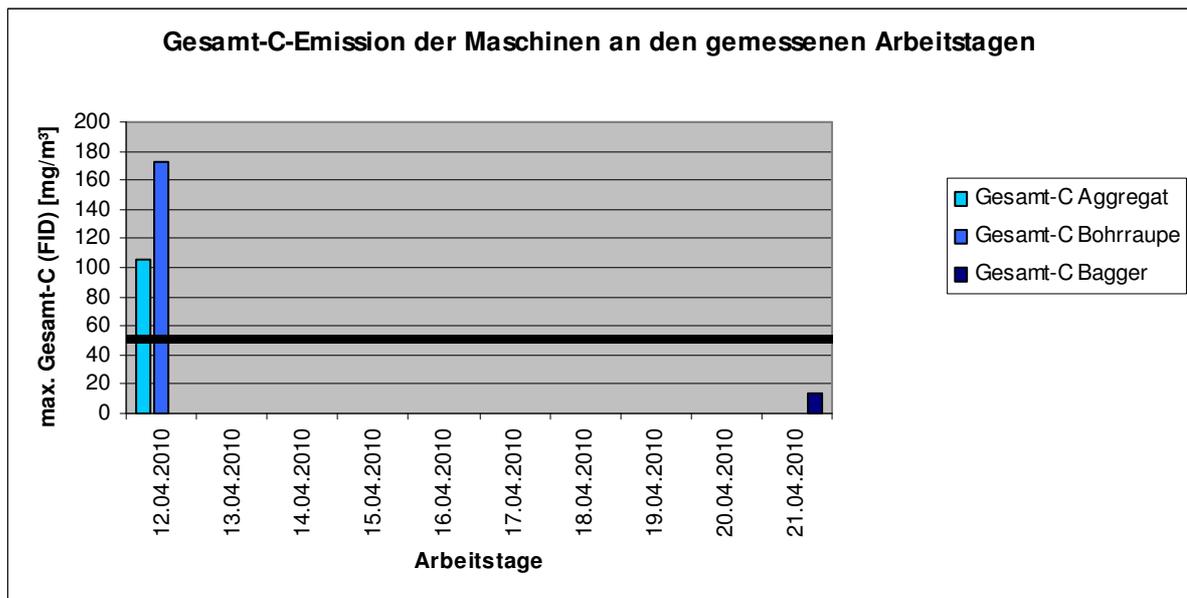
Abbildung 25: Gesamt – C – Emission der Maschinen BA 1 - 7 (Richtwert 50 mg/m³)

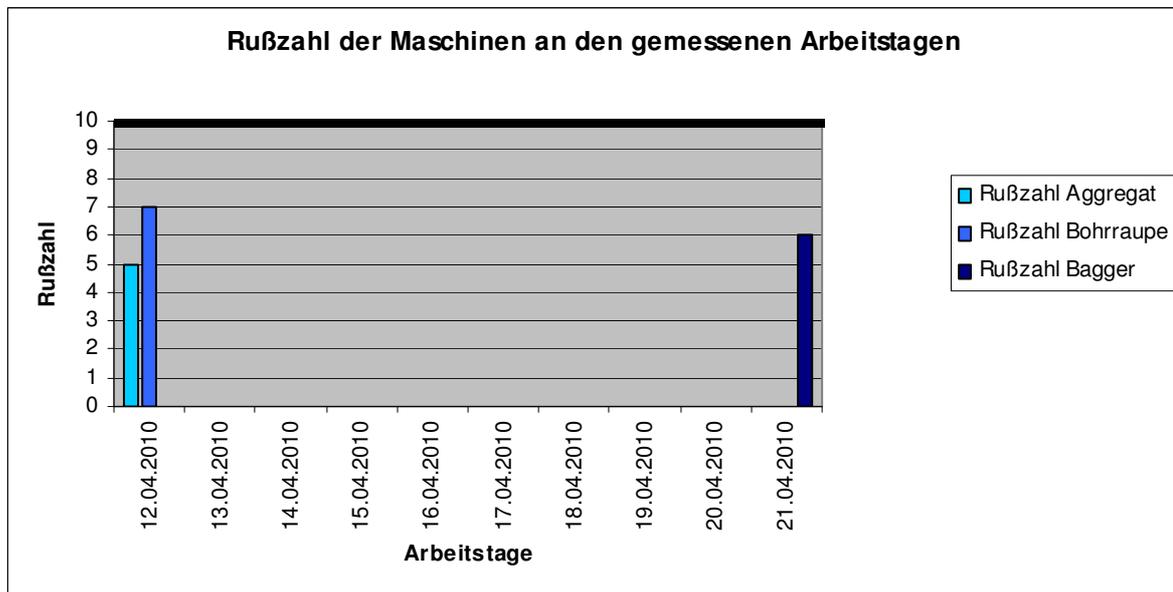
Abbildung 26: Rußzahl der Maschinen BA 1 - 7 (Richtwert 10)

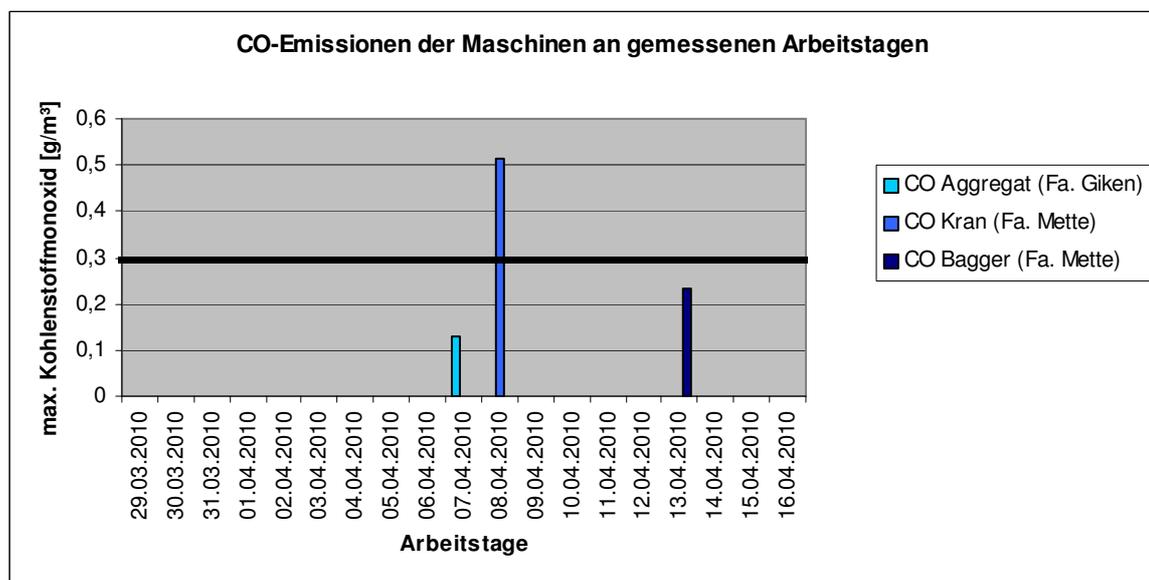
In den folgenden Diagrammen sind die maximalen Messwerte der Konzentrationen von Kohlenstoffmonoxid, Stickstoffoxid, Gesamt-C und die Rußzahl mit den entsprechenden Richtwerten (dicke schwarze Linie) dargestellt.

Abbildung 27: CO-Emissionen der Maschinen BA 8 (Richtwert: 0,3 g/m³)

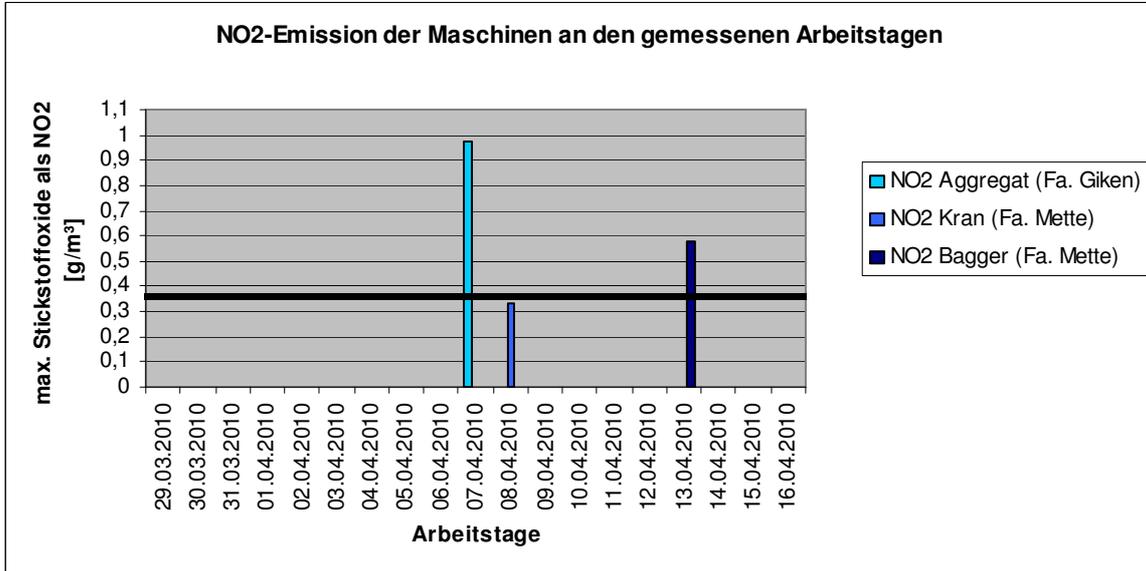
Abbildung 28: NO₂ - Emission der Maschinen BA 8 (Richtwert 0,35 g/m³)

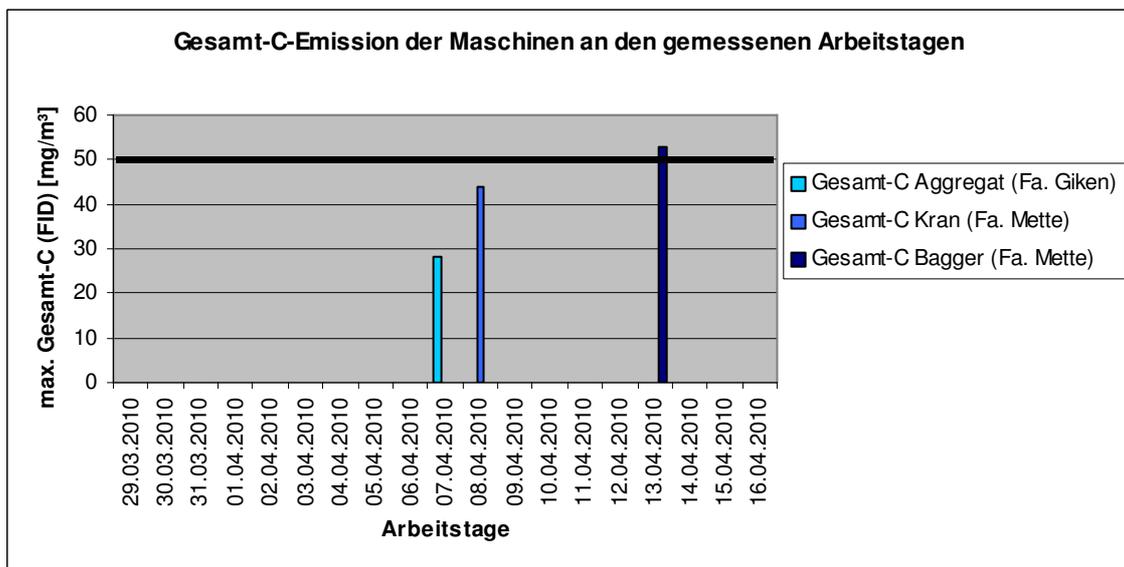
Abbildung 29: Gesamt – C – Emission der Maschinen BA 8 (Richtwert 50 mg/m³)

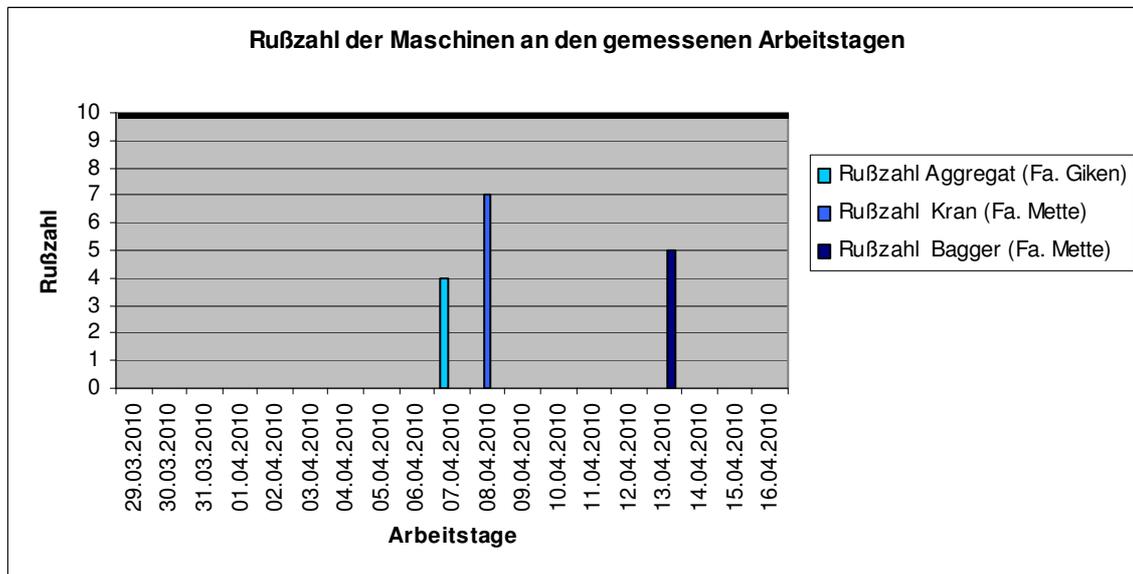
Abbildung 30: Rußzahl der Maschinen BA 8 (Richtwert 10)
