Darstellung der Wurzelverläufe und bodenkundliche Feldansprache nahe der Ufermauer des Berliner Landwehrkanals

Dr. rer.nat. Michael Barsig

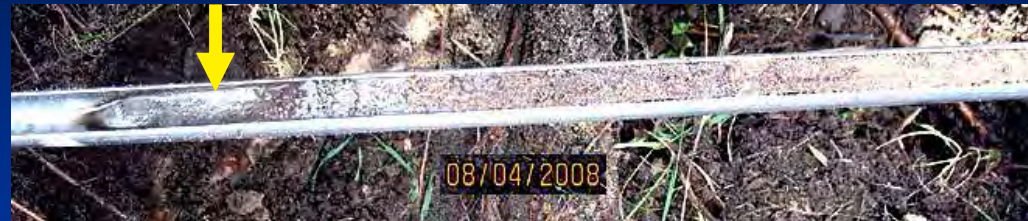
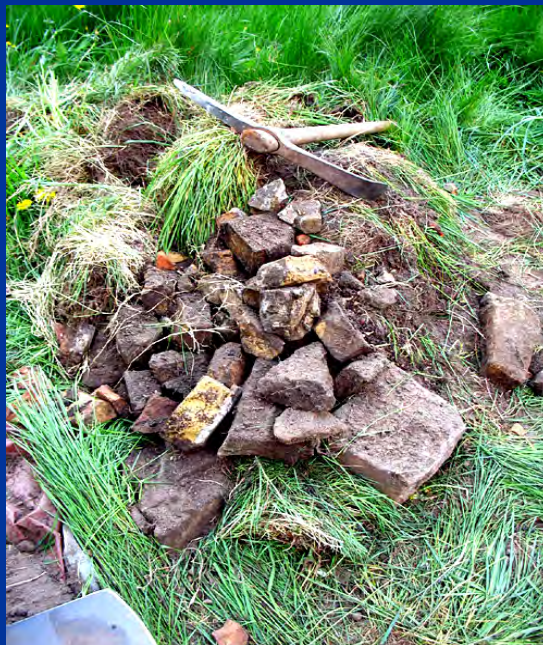
| Baum | Abstand zur Ufermauer | Grundwasserbeeinflussung | Bemerkungen |
