# AG „Umgang mit den Bäumen“

Sitzung am 17.12.2009, 17.00 Uhr

# Umgang mit Bäumen

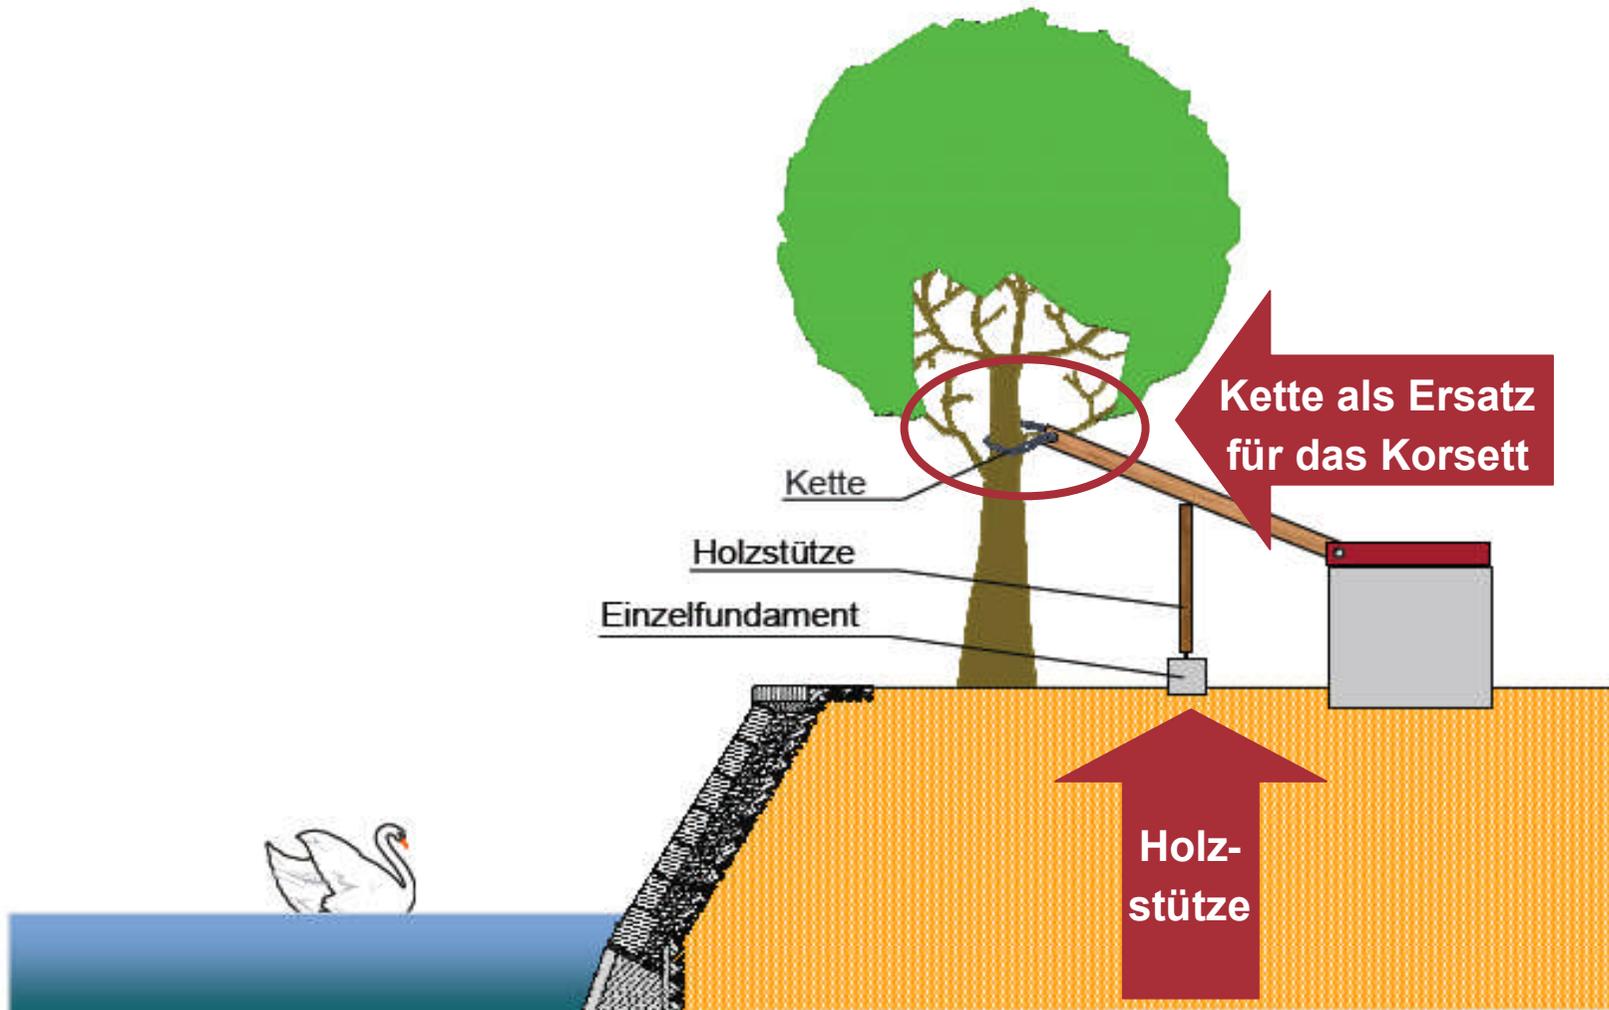
# 1. Corneliusstraße (2/4)

## Modifikation der bisherigen Baumanbindung

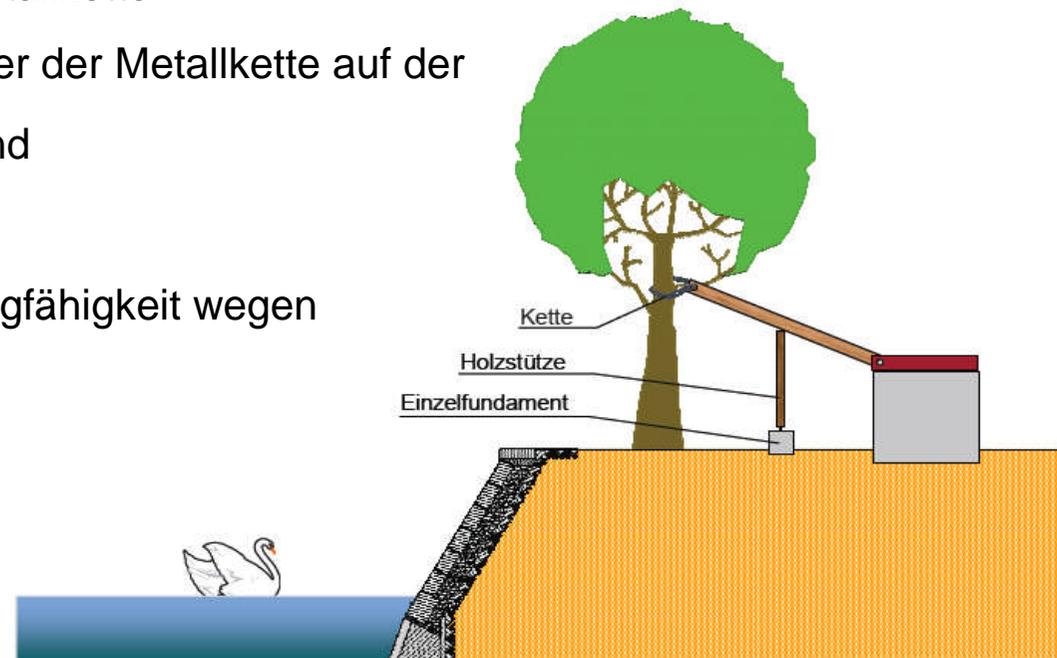
# 1. Corneliusstraße (3/4)

- Modifizierte Verbindung zu den Bäumen
- Anbringen einer zusätzlichen Holzstütze
- Konstruktive Maßnahmen im Rissbereich der Holzstreben
- Abbau der Seilkonstruktion
- Ersatz des Korsetts durch eine Metallkette
- Einsatz eines Schutzmaterials unter der Metallkette auf der Borke, das atmungsaktiv, druck- und feuchtigkeitsempfindlich ist
- die Ketten kommen der hohen Tragfähigkeit wegen aus dem Bergbau

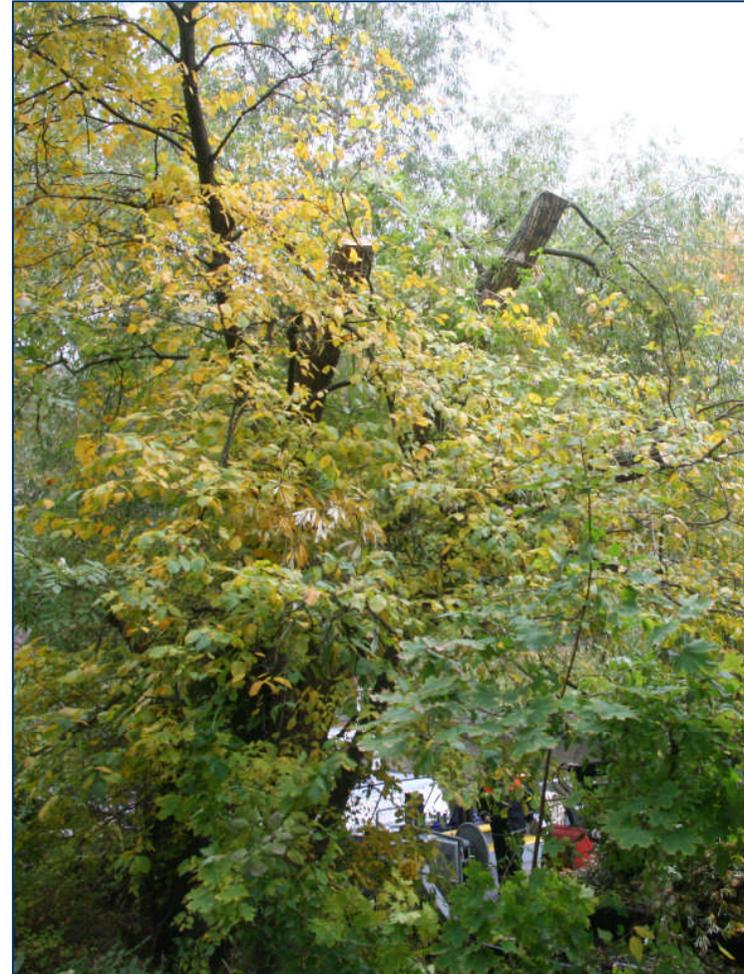
### Silberweide LWK-A 228

#### km 0,3 (Rechtes Ufer) – Salzufer

- Meldung durch den Abz Neukölln am 26.10.2009, nachmittags
- Absperrung des Bereiches (Land/Wasser)
- eMail des WSA Berlin an Verteiler „Gefahr im Verzug“ über die geplante **Fällung des Baumes am 27.10.2009**
- Rückmeldefrist bis 27.10.2009, 12:00 Uhr
- Veto der BI – VorOrt-Termin mit der BI am 27.10.2009, 14:00 Uhr
- Baumgutachter Dipl.-Biol. Hirschmann (TU Berlin) bestätigt die Einschätzung des WSA Baumschauers, Herrn Kasper

► **Behutsames Eingreifen in den Bestand - Rückschnitt auf 5 – 6 m am 27./28.10.2009**

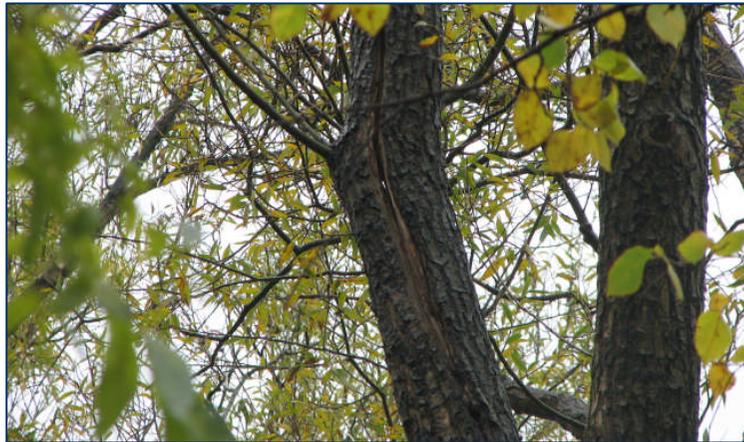
### Silberweide LWK A 154 (WSA Berlin)

### Unglücksbalken an

Befund des Baumschauers Herrn Kasper (WSA B) – Begutachtung durch Dr. Barsig

- ▶ eMail an Verteiler „Gefahr im Verzug“ am 06.11.2009
- ▶ Ablauf der Einwendefrist: 12.11.2009 – Kein Einwand – Ausführung der Arbeiten

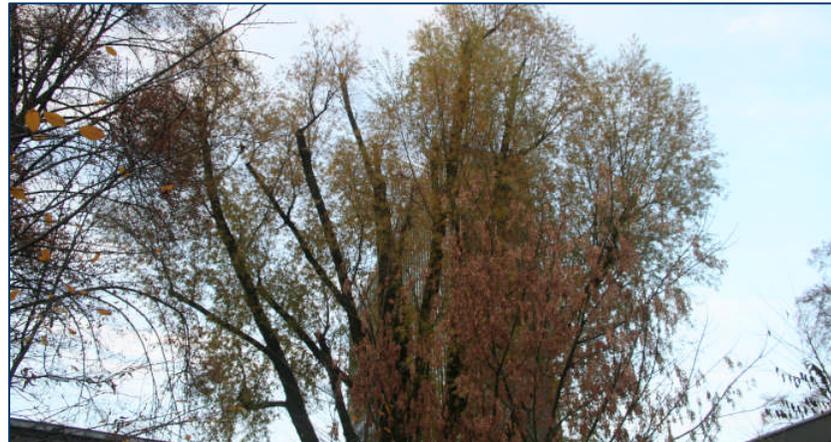
### Weide 22 (BA Friedrichshain-Kreuzberg)

### Totholz

Befund des Baumgutachters Dr. Barsig an einem ehemals gesicherten Baum im Abschnitt 5
