# Mediationsverfahren „Zukunft Landwehrkanal“

## 27. Sitzung am 21.02.2011

### Bericht der WSA Berlin

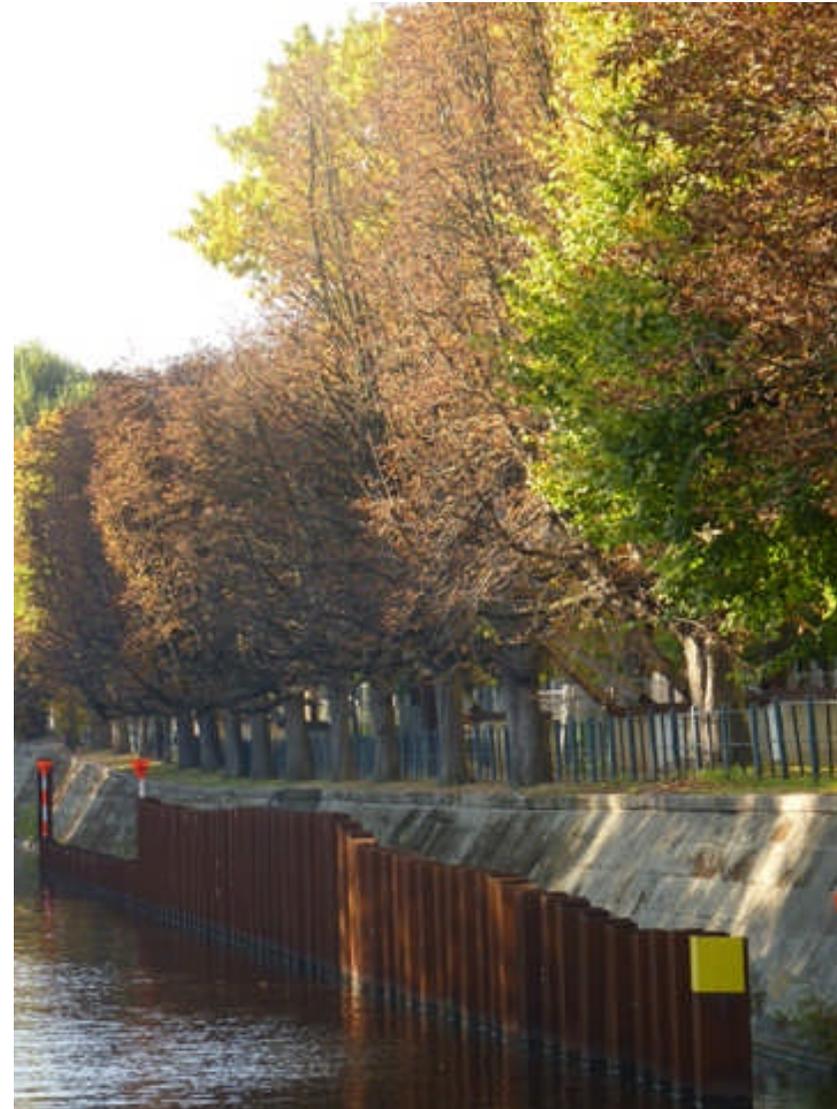
## Corneliusstraße km 2,65 – 2,85

### Ersatz der landseitigen Baumsicherung durch wasserseitige Baumsicherung

- **11.11.2010 Baufeldübergabe**
  - Baustelleneinrichtung + Bautechnische/geodätische Beweissicherung
  - Kontrolle der BE durch Dr. Barsig – Einweisung des Baustellenpersonals
- **Ab 24.11.2010 Einsatz des Crush-Pilers**
  - Aufständigung von 35 m Spundwand – Tiefer Einbringen durch Pressen mit Integr. Bohrhilfe
- **30.11.2010:** Das Tiefereinbringen der um 4 m aufgeständerten Spundbohlen scheitert an der starken Deformation der bestehenden Wand und der resultierenden starken Schlossreibung.
- **Abbruch wegen Eis am 01.12.2010**

→ Überarbeitung der Ausführungsplanung

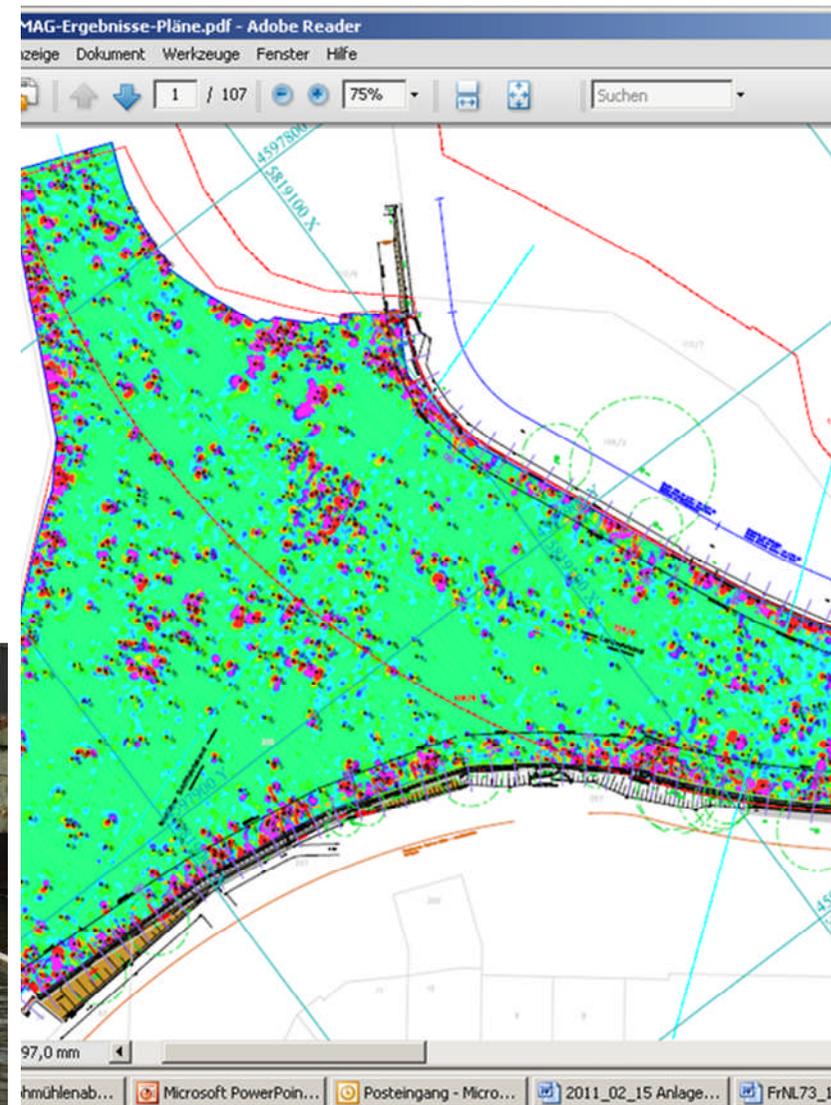
Gewässervermessung SeaTerra  
Fächerecholot

Messung Dezember 2010 – Landwehrkanal,  
Abzweig Neuköllner Schifffahrtskanal  
(Screen-Shot, unmaßstäblich)

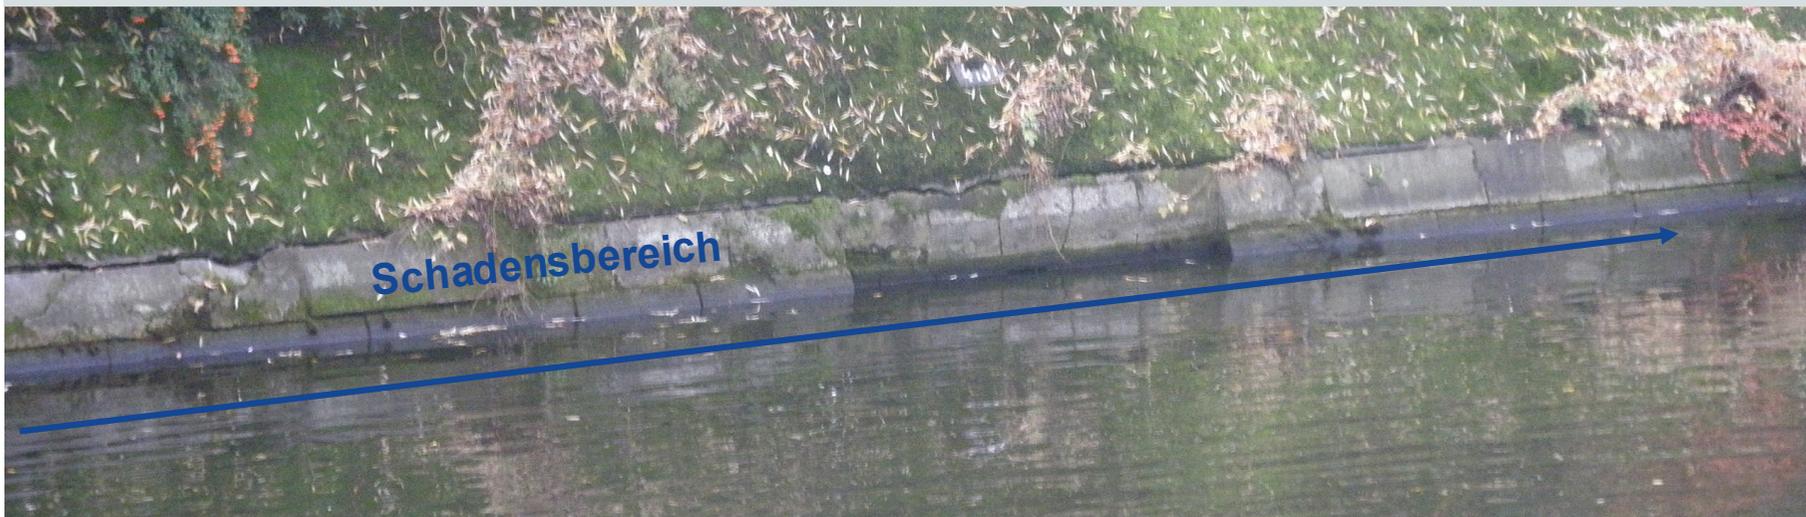
## BWI – Schaden an LWK km 7,0 bis 6,96 Baerwaldbrücke (linkes Ufer)

- **Schadensbeschreibung:** *Unter Wasser:* 0,85 m Holzspundwand fehlen, Ausbruch und Ausspülungen im Massivbetonkörper; Rissbildung im Wasserwechselbereich und Natursteinabbruch  
*Über Wasser:* Auswölbung in circa 3 m Höhe und Rissbildung
- **Eintritt des Schadens:** Auswertung BWI 2009/2010 und Befahrung 09./10.11.2010
- **Sofortmaßnahme:** wasserseitig: BigBags; landseitig: Sicherungszäune und Rissmonitore am
- **Schadensklasse:** SK 4, Einbeziehung der BAW

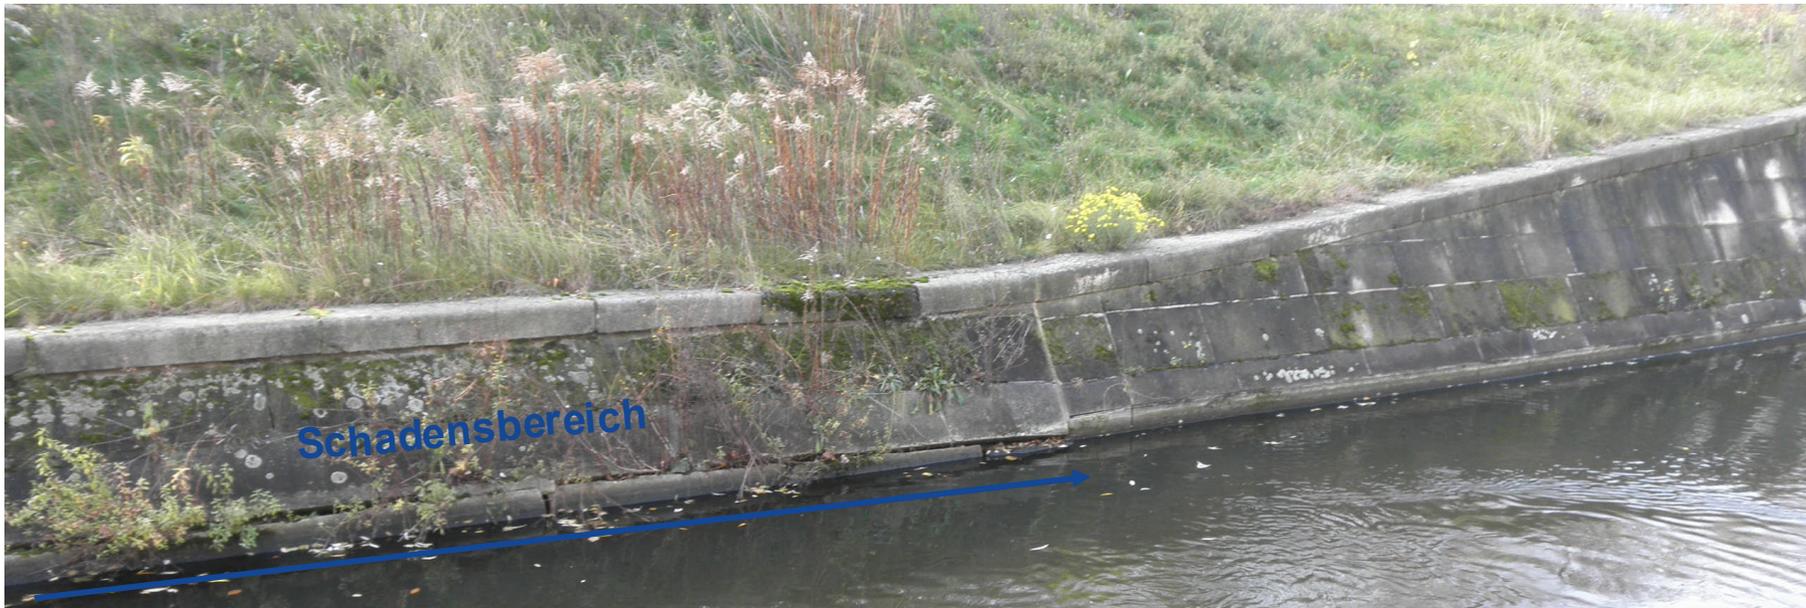
## BWI – Schaden an LWK km 4,42 Schöneberger Ufer (linkes Ufer)

- **Schadensbeschreibung:** *Im Wasserwechselbereich:* Natursteinreihe mit starker Lageveränderung; tiefe offene Fugen
- **Eintritt des Schadens:** Auswertung BWI 2009/2010 und Befahrung 09./10.11.2010
- **Sofortmaßnahme:** wasserseitig: BigsBags 19.- 21.01.2011; landseitig: Absperrung Dezember 2010
- **Schadensklasse:** SK 4

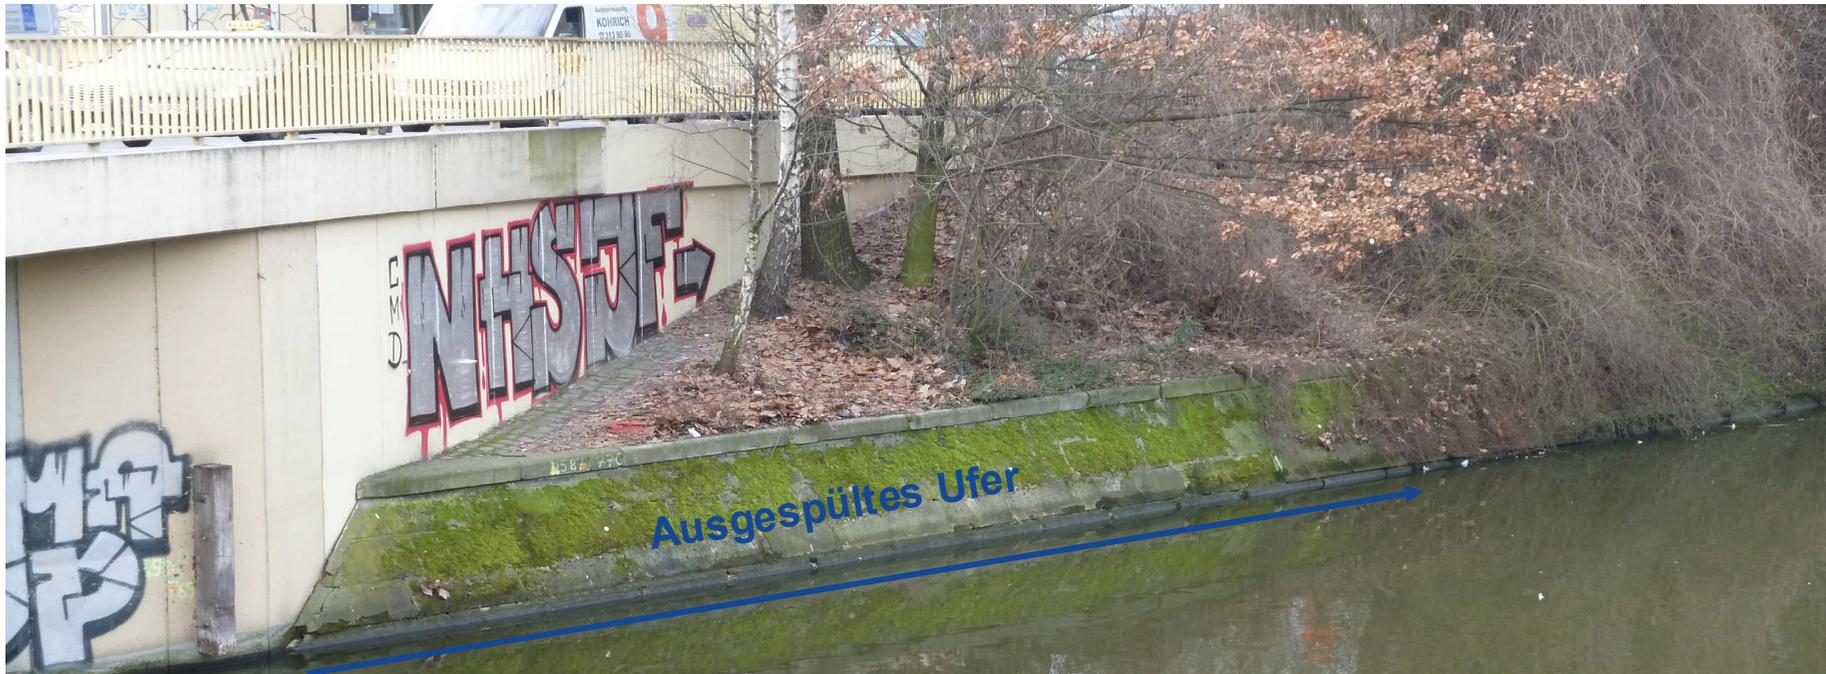
## BWI – Schaden an LWK km 6,35 Zossener Brücke (linkes Ufer)

- **Schadensbeschreibung:** *Unter Wasser:* fehlende Holzpfahlkonstruktion und Ziegelflachsicht, ausgespülter Bereich bis zu einer Tiefe von 1,10 m auf 10 m Länge
- **Eintritt des Schadens:** Feststellung am 08.02.2011, Taucherarbeiten, BWI 2010
- **Sofortmaßnahme:** wasserseitig: ab 17.02.2011 BigBags als Fußsicherung, Verfüllung der Kolke mit Unterwasserbeton; landseitig: Absperrung der Ufer (20 -30 m) ab 10.02.2011
- **Schadensklasse:** SK 4
