# **Natursteinuntersuchungen**

## **Landwehrkanal (Kottbusser Tor)**

**Datum: 13.08.2010**  
**Gutachter: Dr. Jörg Bowitz**  
**Dr. Angela Ehling**

## Begutachtung und Analytik

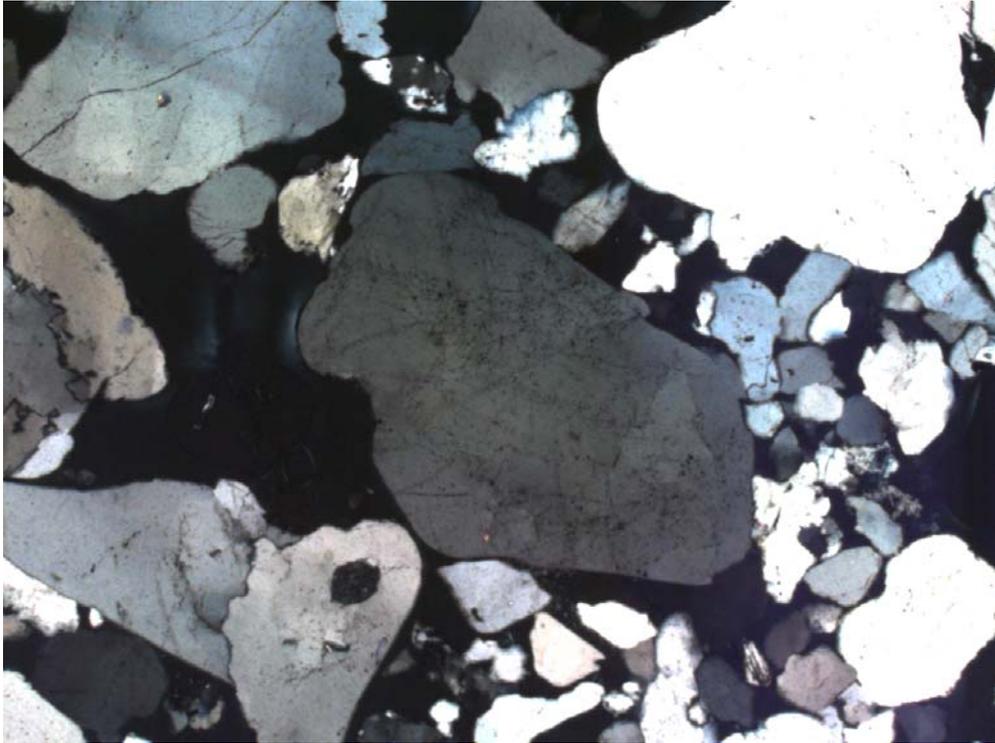
Abb. 1: Dünnschliffmikrofoto (Bildunterkante = 3 mm)

Es ist ein undeutlich geschichteter, mittelkörniger, unsortierter, kieselig gebundener Quarzsandstein. Sowohl seine Struktur und Mineralogie als auch die IR-Spektroskopie weisen darauf hin, dass es sich um einen Sandstein aus dem Elbsandsteingebirge vom Typ

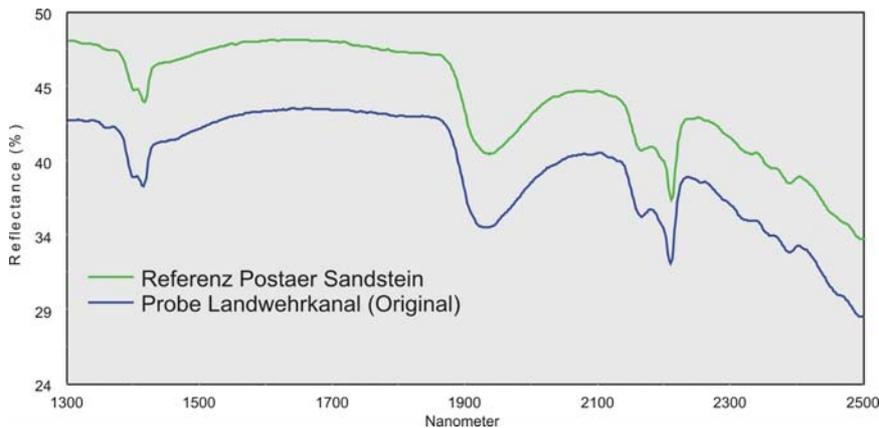
In seinen Eigenschaften ist der Postelwitzer Sandstein dem heute noch in Abbau stehenden Postaer Sandstein sehr ähnlich. Auch die Tonmineralassoziation und Anteile an amorpher Kieselsäure (kieselige Bindung) sind durchaus vergleichbar. Dies zeigt sich auch bei einem Vergleich der IR-Spektren der untersuchten Probe und dem Referenzspektrum eines Postaer Sandsteins aus dem Abbaugbiet bei Pirna.

Abb. 3: IR-Spektrum der Probe im Vergleich zum Referenzspektrum eines Postaer Sandsteins.

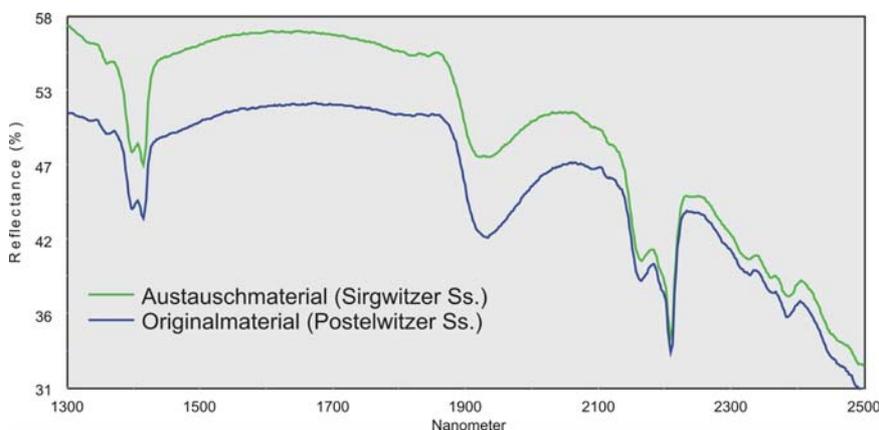
Der Sirgwitzer Sandstein stimmt in der Mineralogie mit dem Postelwitzer Sandstein nahezu überein und ist in den Porenraum-Parametern und dem Verwitterungsverhalten sehr ähnlich. Auch wenn die Textur und Struktur in Nuancen differiert, ist der Sirgwitzer Sandstein als Ersatzgestein für den Postelwitzer Sandstein geeignet und schon in der Vergangenheit dahingehend verwendet worden. Dies bestätigen auch die durchgeführten IR-Messungen. Beide Spektren in Abb. 4 zeigen eine sehr ähnliche Tonmineralogie und vergleichbare Anteile an amorpher Kieselsäure (kieselige Bindung).

Abb. 4: Vergleich Sirgwitzer Sandstein / Postelwitzer Sandstein

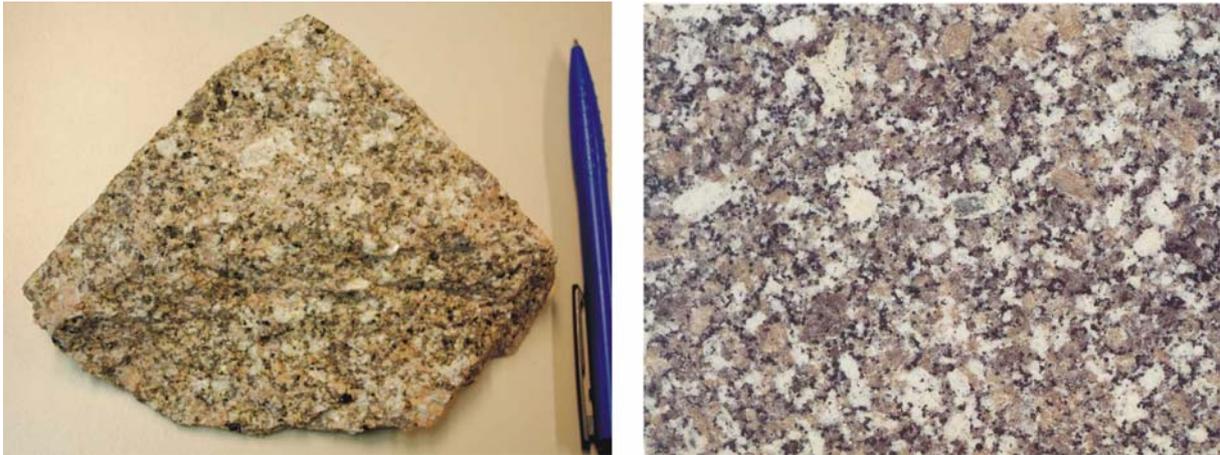
Der Granit besteht aus gut begrenzten, z. T. relativ großen (bis 15 mm) Feldspäten → weißen Plagioklasen und rötlichen Alkalifeldspäten, grauem Quarz und fein verteiltem, schwarzem Biotit. Die Struktur ist mittel- bis grobkörnig, mitunter porphyrisch.

Abb. 5: Probe vom Originalgranit im Vergleich zum Granit Michalowice aus der Internationalen Natursteinkartei (F. Müller)

Dieser Granit stammt aus Michalowice (eh. Kieseewald) südlich Jelena Gora (eh. Hirschberg) im Riesengebirge. Er wurde vor dem 2. Weltkrieg vielfach in ganz Deutschland verwendet.
